BITACORA ELECTRÓNICA DE OBRA

REGISTRO DE LA BITACORA Y FOTO DEL CUADERNO DE OBRA

Confirma Bitacora: Si	Nro Informe: 157	Fecha Informe: 15-08-2019	Nombre De La Obra: Carretera Moquegua - Omate - Arequipa Tramo: Il km. 35 al km. 153.50	Personal Encargado: LUZMILA GUERRA MOTTA
---------------------------------	----------------------------	-------------------------------------	---	--

Panel Fotográfico de la Bitacora de Obras

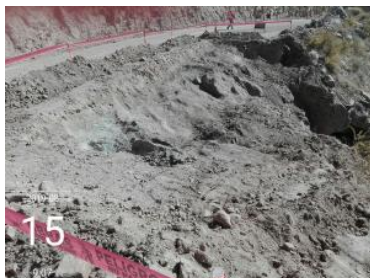
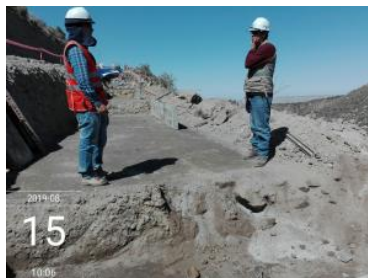
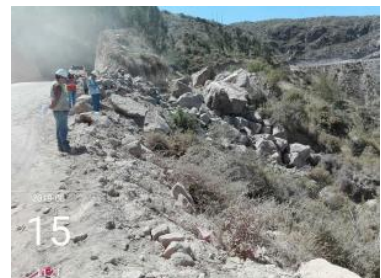
Evaluación visual de la necesidad y posterior autorización de construcción de muros de contención contenidos en el expediente de Mayores Metrados N° 14, de forma conjunta con los ingenieros de la DS de PVN Luis Oscategui Especialista Geología y Geotecnia y Luis Bravo Martínez Asistente en puentes, estructuras y obras de arte, CVDS y CSVA en el tramo II de la carretera en construcción.

Se continúa con la evaluación visual en el tramo II de muros de contención propuestos en el expediente de Mayores Metrados N° 14, apreciándose que algunos se encuentran en ejecución de acuerdo a siguiente detalle:

- 132+515 @ 132+525: MCC Pendiente de construcción
- 132+214 @ 132+228: MCC Pendiente de construcción, se sugiere realizar estudios de capacidad portante del suelo antes de iniciar el proceso de construcción

- 133+388 @ 133+408: MCC Pendiente de construcción, sugieren realizar estudios de capacidad portante del suelo antes de iniciar el proceso de construcción así como la limpieza necesaria.

- 133+480 @ 133+500: MCC Pendiente de construcción, sugieren realizar estudios de capacidad portante del suelo antes de iniciar el proceso de construcción así como la limpieza necesaria.

- 133+830 @ 133+840: MCC Pendiente de construcción.
- 134+388 @ 134+407: MCC Pendiente de construcción, sugieren realizar estudios de capacidad portante del suelo antes de iniciar el proceso de construcción.

- 134+511 @ 134+523: MCC+MCA+ALC En proceso de ejecución (excavación)
- 134+574 @ 134+639: MCC En proceso de ejecución (encofrado para zapatas), presencia de ceniza volcánica, se sugiere realizar estudios de suelos para continuar con la construcción de dicho muro de contención

- 138+083 @ 138+102: MCC+MCA+ALC En proceso de ejecución (excavación)
- 138+529 @ 138+547: MCC Sugieren reevaluar la procedencia o no del mayor metrado
- 138+547 @ 138+639: MCA+ALC Sugieren reevaluar la procedencia o no del mayor metrado

- 138+664 @ 138+681: MCA Sugieren reevaluar la procedencia o no del mayor metrado
- 138+890 @ 138+923: MCC En proceso de ejecución (encofrado para zapatas)

- 139+670 @ 139+722: MCC+MCA+ALC En proceso de ejecución (armado de acero y encofrado de alzadas)
- 139+722 @ 139+756: MCC En proceso de ejecución (concreto y encofrado para zapatas)

- 139+783 @ 139+825: MCC En proceso de ejecución (encofrado para zapatas)
- 139+916 @ 139+925: MCC En proceso de ejecución (excavación)

Se sugiere al CVDS y CSVA verificar y evaluar las recomendaciones realizadas por los ingenieros especialistas de la DS de PVN, a fin de continuar y/o iniciar la construcción de los muros de construcción inspeccionados.
