BITACORA ELECTRÓNICA DE OBRA

REGISTRO DE LA BITACORA Y FOTO DEL CUADERNO DE OBRA

Confir ma Bitaco ra:	Nro Inform e:	Fecha Informe:	Nombre De La Obra:	Personal Encargado:
	4	13-11-2019	Carretera Oyon - Ambo, Tramo I: Oyon - Desvío Cerro de Pasco	LUCIO ISAIAS ANAMARIA RUIZ

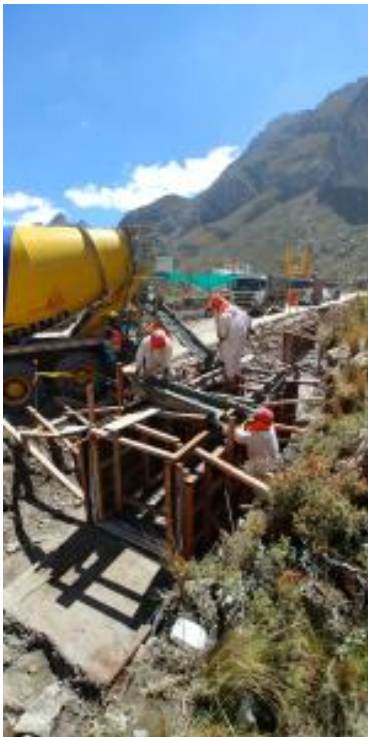
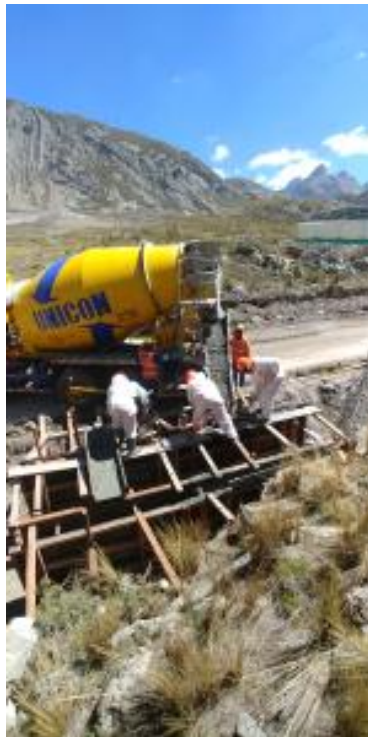
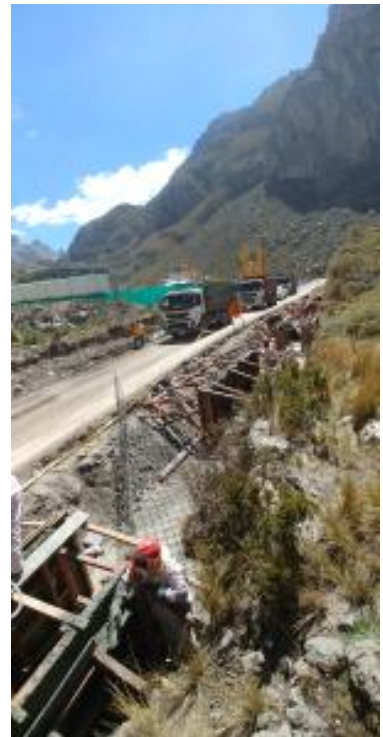
Vaciado de canal con concreto de Cemento Portland en borde interno del talud de corte

Vaciado de paredes de canal rectangular con concreto Premezclado (Unicon) en canal Km. 152+970

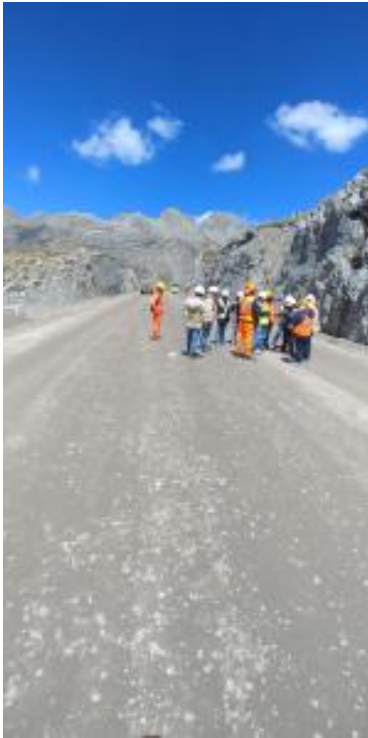
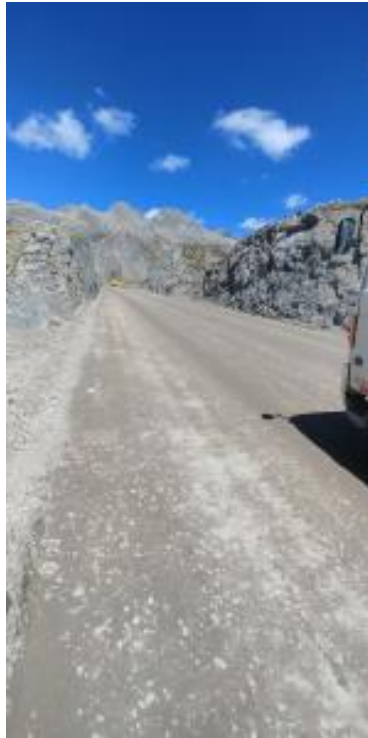
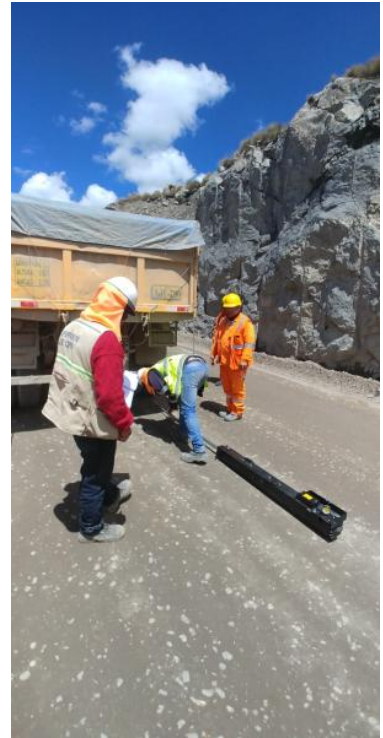
Actividades:
Tramo de prueba de construccion de losa de concreto

CDescripcion_____:
En este sector en una longitud de 60 m. se realizara la construcción de un tramo de prueba Km. 157+727

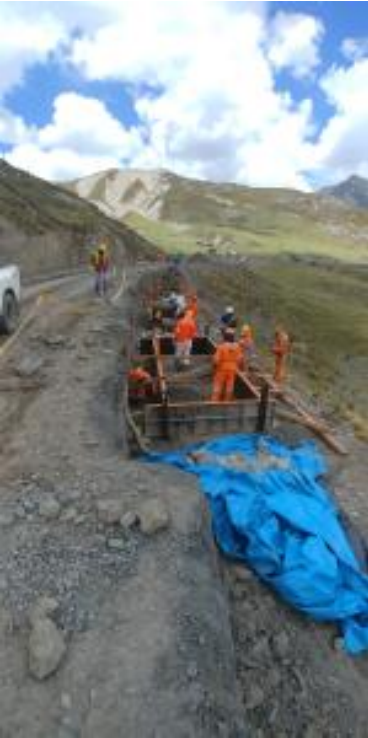
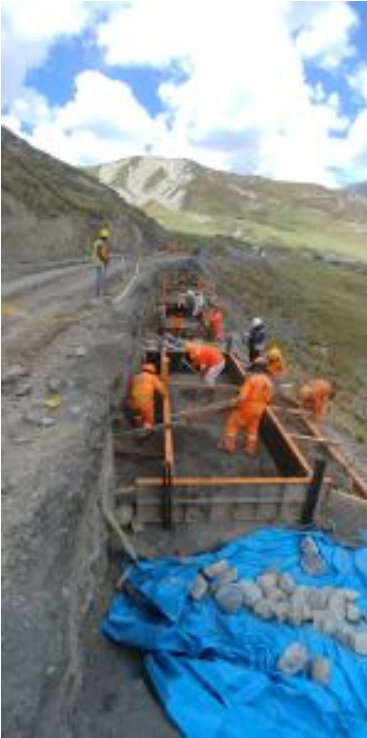
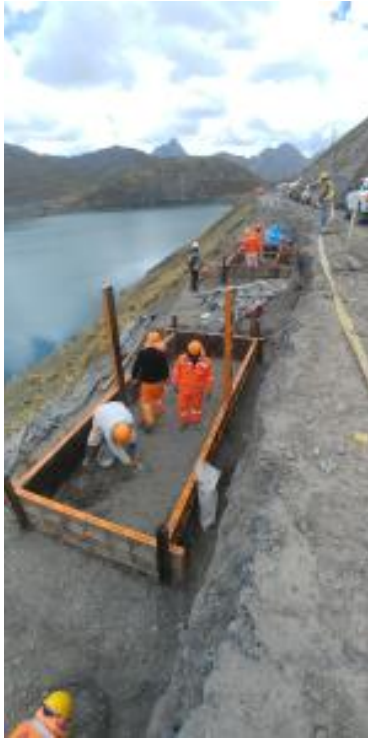
Actividades:
Encofrado y preparación de plataforma para construcción de cimiento de muro de contención.

CDescripcion_____:
Se realizan trabajos de encofrado y preparación de la plataforma para construcción del cimiento de uno de los muros de contención Km. 160+164
