BITACORA ELECTRÓNICA DE OBRA

Confir ma Bitaco ra: Si	Nro Inform e: 234	Fecha Informe: 23-11-2019	Nombre De La Obra: Carretera Moquegua - Omate - Arequipa Tramo: II km. 35 al km. 153,50	Personal Encargado: LUZMILA GUERRA MOTTA
-------------------------------------	----------------------------	------------------------------	--	---

Inspección visual en campo respecto a la ejecución de obra.

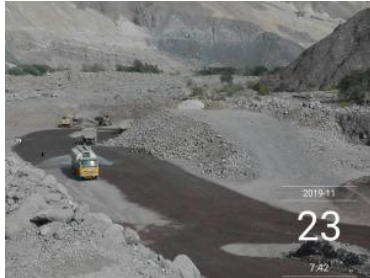
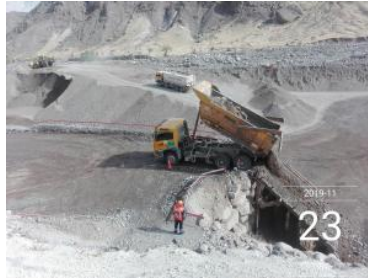
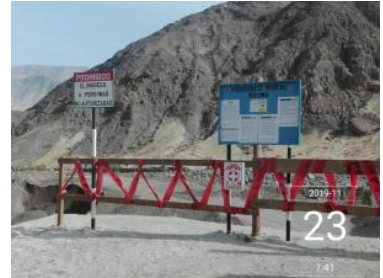
Extracción y zarandeo de material para mejoramiento de suelos en Cantera pachas ubicada en el km 69+300.

De las actividades de extracción y zarandeo de material para mejoramiento de suelos en Cantera pachas ubicada en el km 69+300, se describe:

- Equipos: 1 und excavadora sobre orugas, 1 und cargador frontal, 1 und camión cisterna, 3 und volquetes, 1 und zaranda y 1 und torre de iluminación.
- Se toma conocimiento que las actividades en la cantera son en horario diurno y nocturno.
- Las actividades de extracción, zarandeo y carguío de material se realizan durante el día, y por la noche únicamente la actividad carguío de material para ser transportado en este caso al sector de Cogri (km 102 aproximadamente), donde se realizan actividades nocturnas de mejoramiento de suelo.

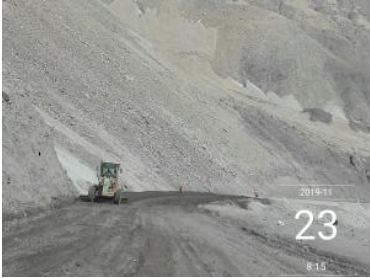
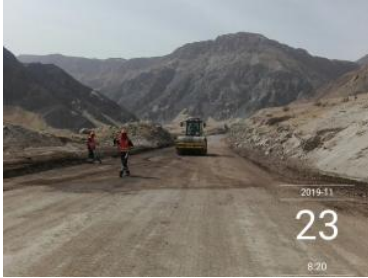
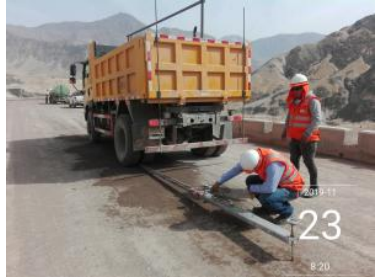
Actividades:
Movimiento de tierras: mejoramiento de suelos a nivel de sub rasante entre los kms 70+890@ 72+800 aproximadamente.

CDescripcion_____:
De las actividades de mejoramiento de suelos a nivel de sub rasante entre los kms 70+890@ 72+800 aproximadamente, se describe:

- Equipos: 1 und rodillo, 1 und camión cisterna, 3 und motoniveladora y 1 und equipo de ensayo viga Benkelman
- Escarificado de material y extensión.
- Compactado y humedecimiento a nivel de sub rasante
- Control de calidad por parte del equipo del CVDS – deflexiones mediante ensayos de viga Benkelman

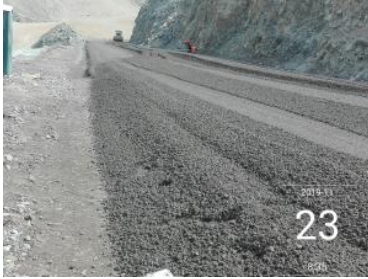
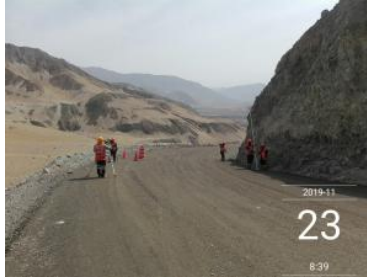
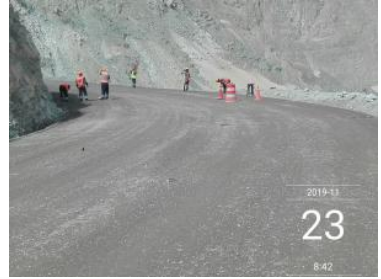
Movimiento de tierras: Conformación y refine de base granular entre los kms 73+480@ 72+800 aproximadamente.

De las actividades de conformación y refine de base granular entre los kms 73+480@ 72+800 aproximadamente, se describe:

- Se toma conocimiento que las actividades de transporte de material de cantera, extendido, compactado y niveles es realizado en horas de la noche debido las interrupciones en el tránsito vehicular por los trabajos de corte en taludes entre los kms 73+800 @ 74+310 aproximadamente además del intenso sol del día que podría afectar la humedad del material de base.
- Se toma conocimiento que el material es extendido en capas de 38 cm para posteriormente ser compactado y lograr los 27.50 cm, requeridos en el expediente técnico.
- Se toma conocimiento que el material para base es transportado de la Cantera rio Tambo.
- Se aprecian actividades de nivelación y compactado.

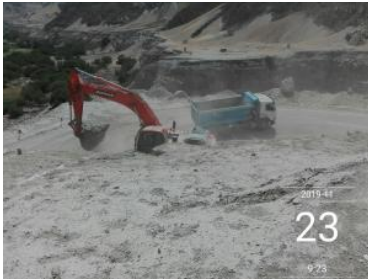
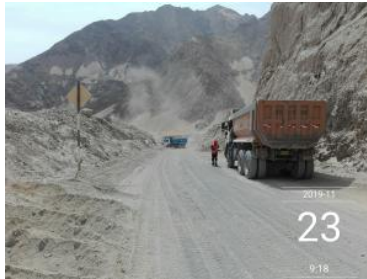
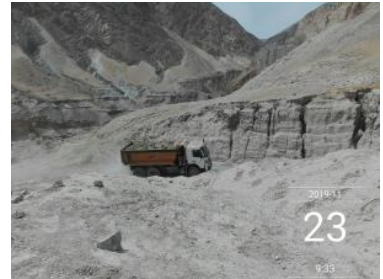
Movimiento de tierras: Corte de material aparentemente suelto entre los kms 74+300 @ 74+310 aproximadamente.

De las actividades de corte de material aparentemente suelto entre los kms 74+300 @ 74+310 aproximadamente, se describe:

- Equipos: 1 und excavadora sobre orugas y 7 und volquetes.
- Se realiza el corte de material aparentemente suelto, carguío y transporte de material excedente.
- Se toma conocimiento que el material es eliminado en el DME ubicado en el km 53+680.
