BITACORA ELECTRÓNICA DE OBRA

Confirma Bitacora: Si	Nro Informe: 291	Fecha Informe: 05-02-2020	Nombre De La Obra: Carretera Moquegua - Omate - Arequipa Tramo: Il km. 35 al km. 153.50	Personal Encargado: LUZMILA GUERRA MOTTA					
Foto Bitacora:	Foto Bitacora 2:	Foto Bitacora 3:	Foto Bitacora 4:	Foto Bitacora 5:	Foto Bitacora 6:

Inspección visual en campo respecto a ejecución de obra

Panel Fotográfico de la Bitacora de Obras

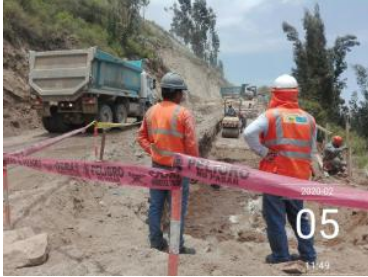
Foto1:

- 46+628 (encofrado y emboquillado de piedras cabezal de salida en alcantarilla tipo TMC D=36")
- 48+946 @ 48+976 (encofrado y emboquillado de piedras aguas arriba y abajo de badén)

- 54+956 @ 54+971 (encofrado, concreto en zapata para muro de contención)
- 55+810 @ 55+820 (encofrado, concreto en zapata para muro de contención)
- 57+340 @ 57+360 (encofrado, concreto para badén)

- 80+200 @ 80+210 (encofrado, concreto en zapata para muro de contención)
- 97+780 (encofrado, armado de acero, dowells para badén)
- 98+330 @ 98+354 (encofrado, tubería PVC SAP clase 10, D=3" y vertido de concreto para muro de contención)

el vertido de Concreto Ciclópeo (% de concreto VS % de piedra), en el caso de muros de contención de concreto armado que las varillas de acero se encuentren limpias de presencia de óxido así como los controles necesarios en el concreto a fin de garantizar la calidad de la obra.

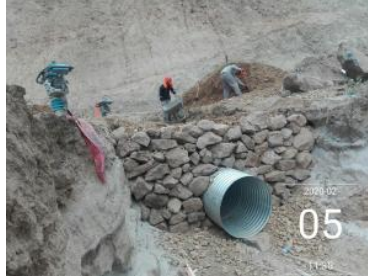
Foto2:

- 100+179 @ (relleno compactado, filtro drenante, geotextil no tejido, tubo de PVC SAP clase 10, D=6" perforado y junta para muro en muro de contención)

- 117+902 @ 117+927 (relleno compactado, filtro drenante, geotextil no tejido, tubo de PVC SAP clase 10, D=6" perforado y junta para muro en muro de contención)

- 119+265 @ 119+284 (relleno compactado, filtro drenante, geotextil no tejido, tubo de PVC SAP clase 10, D=6" perforado y junta para muro en muro de contención)

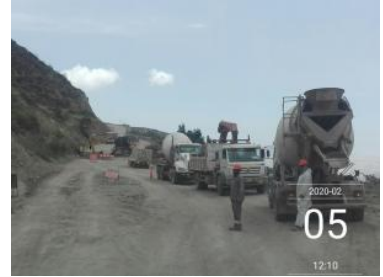
Foto3:

- 133+290 @ 133+359 (encofrado, tubería PVC SAP clase 10, D=3" y vertido de concreto en elevación N° 10 para muro de contención)
- 138+567 (actividades de desvío para construcción de alcantarilla tipo TMC)

- 145+124 (excavación para alcantarilla tipo TMC)
- 145+296 @ 145+342 (encofrado, vertido de concreto en elevación N° 6, para muro de contención)
- 147+140 (relleno en alcantarilla tipo TMC D=36")

- 151+510 @ 151+540 (encofrado y vertido de concreto en zapatas paño N° 1, para muro de contención)
