BITACORA ELECTRÓNICA DE OBRA

INFORME N° 102-2023 DE FECHA 15 DE SEPTIEMBRE DEL 2023
 ENTIDAD: PROVÍAS NACIONAL / DIRECCIÓN DE OBRAS
 FINANCIAMIENTO: RECURSOS ORDINARIOS
 OBRA: MEJORAMIENTO DE LA CARRETERA OYÓN – AMBO, TRAMO II, DESVIÓ CERRO DE PASCO (KM 181+000) – DV. CHACAYÁN (KM 230+000)
 CONTRATO DE EJECUCION DE OBRA N° 167-2018-MTC/20.2 CON LA EMPRESA CONTRATISTA CONSORCIO CARRETERO DEL PERU CONFORMADO POR LAS EMPRESAS: CHINA GEZHOUBA GROUP COMPANY LIMITED SUCURSAL DEL PERU Y EIVI S.A.C., PARA LA EJECUCIÓN DE LA OBRA “MEJORAMIENTO DE LA CARRETERA OYÓN – AMBO, TRAMO II: DESVIO CERRO DE PASCO (KM 181+000) – DV CHACAYÁN (KM 230+000)”.
 CONTRATO DE SERVICIO DE CONSULTORIA N° 147-2018-MTC/20.2 CON EL CONSORCIO SUPERVISOR OYON CHACAYAN INTEGRADO POR LAS EMPRESAS: SERVICIO DE CONSULTORES ANDINOS SOCIEDAD ANONIMA – SERCONSULT S.A Y ASISTENCIA TECNICA Y JURIDICA CONSULTORES SL – ATJSL, PARA LA SUPERVISION DE LA OBRA “MEJORAMIENTO DE LA CARRETERA OYÓN – AMBO, TRAMO II: DESVIO CERRO DE PASCO (KM 181+000) – DV CHACAYÁN (KM 230+000)”.

Panel Fotográfico de la Bitacora de Obras

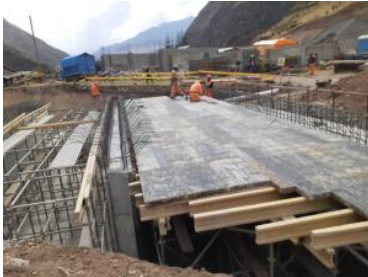
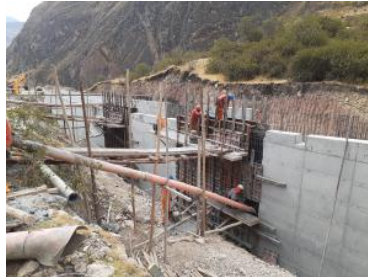
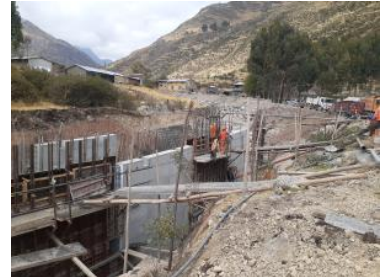
CANAL DE PROTECCION - RABI
 PROGRESIVA: KM 201+519.23 A KM 201+835.66 LADO DERECHO
 COLOCACION DE CONCRETO F´C=280 KG/CM2 (13 M3) EN PARED LADO IZQUIERDO DE CANAL DE PROTECCION – RABI
 ENCOFRADO DE LOSA SUPERIOR DE CANAL DE PROTECCION – RABI

PERSONAL UTILIZADO:
 02 CAPATACES, 03 OPERARIOS, 04 OFICIALES, 03 PEONES
 MAQUINARIA Y EQUIPO UTILIZADO:
 PANELES DE TRIPLAY FENÓLICO DE 18 MM ARMADO CON BASTIDORES DE MADERA PARA ENCOFRADO, PANELES METALICOS PARA ENCOFRADO, LISTONES DE MADERA, HERRAMIENTAS MANUALES, ARNES DE SEGURIDAD Y LINEA DE VIDA, ANDAMIO METALICO, 01 BOMBA ESTACIONARIA DE CONCRETO CON KIT DE TUBERIAS Y MANGUERA, 01 GRUPO ELECTROGENO DISEL, 01 CAMION CONCRETERO MIXER, 01 VIBRADOR DE CONCRETO

-SE REALIZO EL CONTROL DE ELABORACIÓN DE MEZCLA DE CONCRETO Y COLOCACIÓN DE CONCRETO F´C=280 KG/CM² (13 M3) EN PARED LADO IZQUIERDO DE CANAL DE PROTECCION – RABI, ASI COMO EL CONTROL DE ENCOFRADO DE LOSA SUPERIOR DE CANAL DE PROTECCION – RABI, KM 201+519.23 A KM 201+835.66 L/D

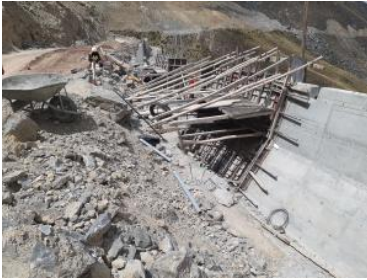
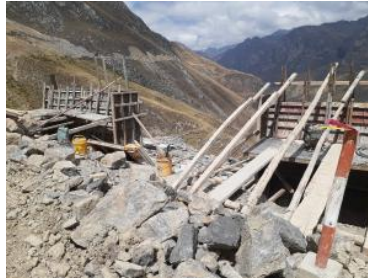
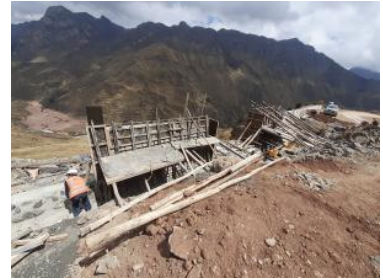
MURO DE CONCRETO CICLOPEO
PROGRESIVA: KM 195+105 A KM 195+351.66 LADO IZQUIERDO
ENCOFRADO DE PANTALLA PAÑO 35 DE MURO DE CONCRETO CICLOPEO

PERSONAL UTILIZADO:
01 CAPATAZ, 01 OPERARIO, 01 OFICIAL, 01 PEON
MAQUINARIA Y EQUIPO UTILIZADO:
PANELES DE TRIPLAY FENÓLICO DE 18 MM ARMADO CON BASTIDORES DE MADERA PARA ENCOFRADO, PANELES METALICOS PARA ENCOFRADO, LISTONES DE MADERA, HERRAMIENTAS MANUALES, ANDAMIO DE MADERA

-SE REALIZO EL CONTROL DE ENCOFRADO DE PANTALLA PAÑO 35 DE MURO DE CONCRETO CICLOPEO, KM 195+105 A KM 195+351.66 L/I

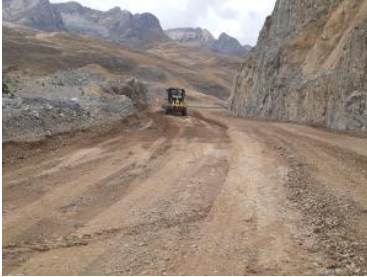
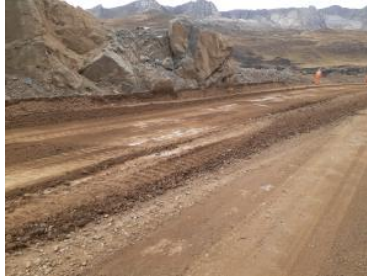
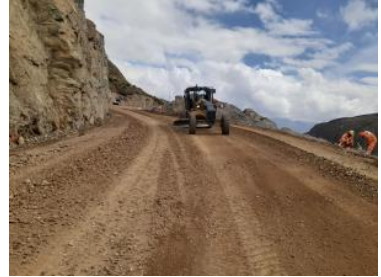
MOVIMIENTO DE TIERRA

PROGRESIVA: KM 189+270 A KM 189+500

MEJORAMIENTO DE SUELO: COLOCACION, EXPANSION Y COMPACTACION DE MATERIAL
ESTRUCTURAL SELECCIONADO EN PLATAFORMA A NIVEL DE SUBRASANTE

01 MOTONIVELADORA, 01 RODILLO COMPACTADOR DE 12 TN, HERRAMIENTAS MANUALES

-SE REALIZÓ EL CONTROL DE MEJORAMIENTO DE SUELO: COLOCACION, EXPANSION Y COMPACTACION DE MATERIAL ESTRUCTURAL SELECCIONADO EN PLATAFORMA A NIVEL DE SUBRASANTE, KM 189+270 A KM 189+500

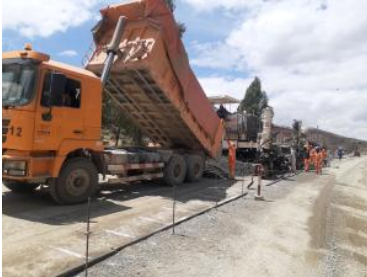
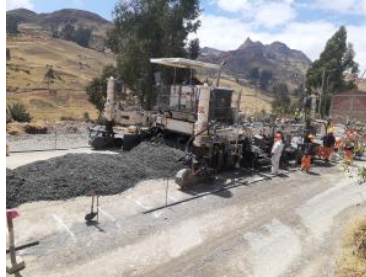
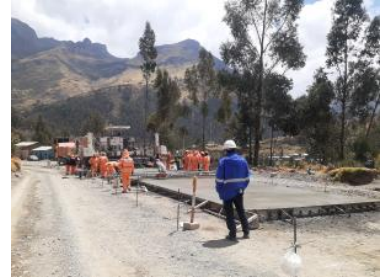
PAVIMENTACION
PROGRESIVA: KM 204+100 A KM 204+160 LADO DERECHO
COLOCACIÓN DE CONCRETO HIDRAULICO F'C=280 KG/CM2, e=0.25 M EN VIA LADO DERECHO

HERRAMIENTAS MANUALES, TABICA PERIMETRAL DE METAL, 01 PAVIMENTADORA DE CONCRETO, 01 VIBRADOR DE CONCRETO, 01 CEPILLO TEXTURIZADOR, REGLA DE ALUMINIO, 04 VOLQUETES, 01 RETROEXCAVADORA

-SE REALIZO EL CONTROL DE PAVIMENTACION: ELABORACIÓN DE MEZCLA DE CONCRETO Y COLOCACIÓN DE CONCRETO HIDRAULICO F´C=280 KG/CM², e=0.25 M EN VIA LADO DERECHO, KM 204+100 A KM 204+160 L/D

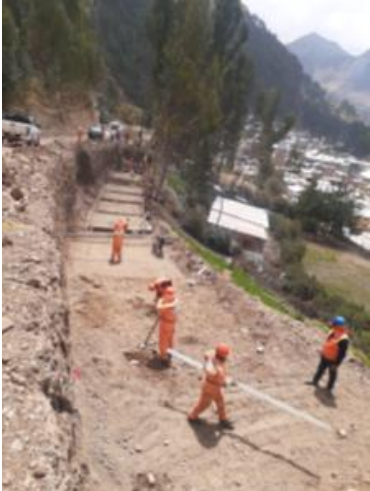
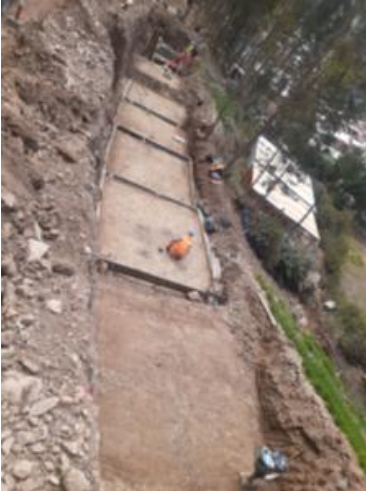
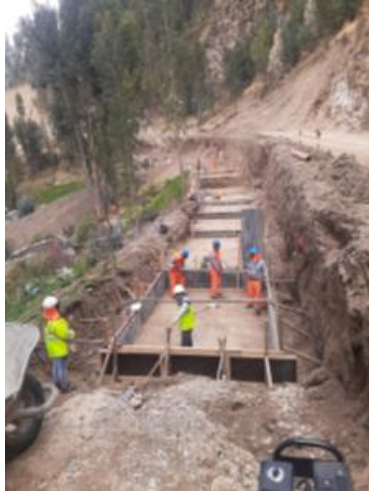
MURO DE CONCRETO CICLOPEO Y ARMADO
PROGRESIVA: KM 204+509 A KM 204+620 LADO DERECHO
RELLENO Y COMPACTACION DE BASE DE MURO DE CONCRETO CICLOPEO Y ARMADO
ENCOFRADO DE SOLADOS DE MURO DE CONCRETO CICLOPEO Y ARMADO
ENCOFRADO DE ZAPATA PAÑO 20 DE MURO DE CONCRETO CICLOPEO Y ARMADO

PERSONAL UTILIZADO:
02 CAPATACES, 03 OPERARIOS, 03 OFICIALES, 02 PEONES
MAQUINARIA Y EQUIPO UTILIZADO:
PANELES DE TRIPLAY FENÓLICO DE 18 MM ARMADO CON BASTIDORES DE MADERA PARA ENCOFRADO, PANELES METALICOS PARA ENCOFRADO, LISTONES DE MADERA,, HERRAMIENTAS MANUALES, 01 APISONADOR TIPO CANGURO

-SE REALIZO EL CONTROL DE RELLENO Y COMPACTACION DE BASE DE MURO DE CONCRETO CICLOPEO Y ARMADO, ASI COMO EL CONTROL DE ENCOFRADO DE SOLADOS DE MURO DE CONCRETO CICLOPEO Y ARMADO, TAMBIEN EL CONTROL DE ENCOFRADO DE ZAPATA PAÑO 20 DE MURO DE CONCRETO CICLOPEO Y ARMADO, KM 204+509 A KM 204+620 L/D
