Registro Definitivo del Proyecto de Rehabilitación y Mejoramiento de la Carretera HUAURA - SAYAN - CHURIN Km. 31+360 al 31+660

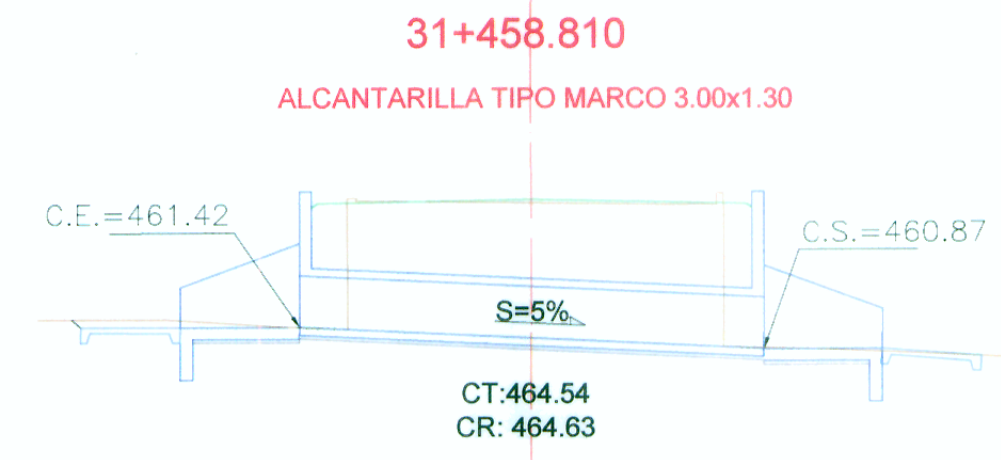
31+458.810

ALCANTARILLA TIPO MARCO 3.00x1.30

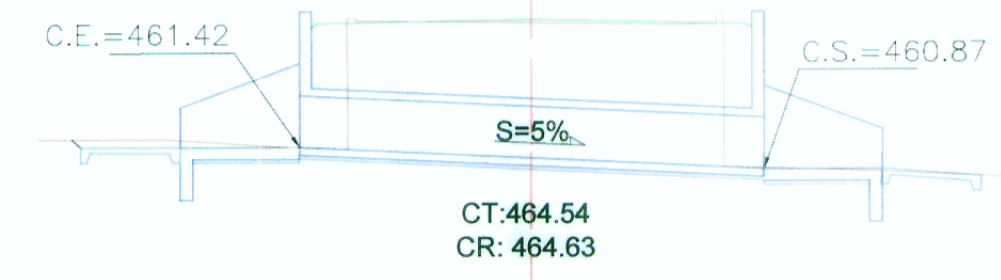
31+440

Tipo	Area
CORTE	0.21
RELLENO	0.95
BASE COMPLEMENTO	0.70
BASE EXISTENTE	2.46

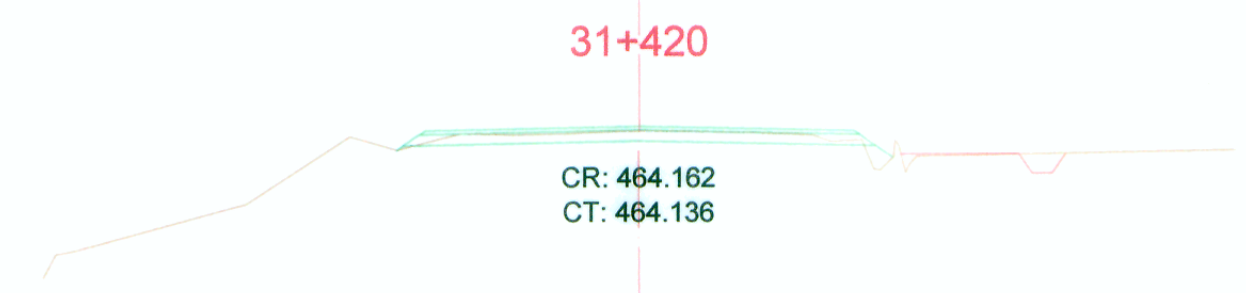
31+420

Tipo	Area
CORTE	0.00
RELLENO	0.93
BASE COMPLEMENTO	0.67
BASE EXISTENTE	2.49

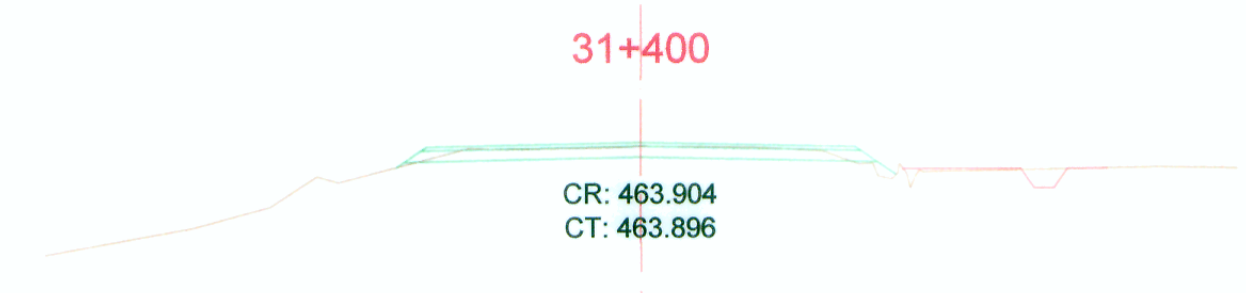
31+400

Tipo	Area
CORTE	0.04
RELLENO	0.69
BASE COMPLEMENTO	0.52
BASE EXISTENTE	2.64

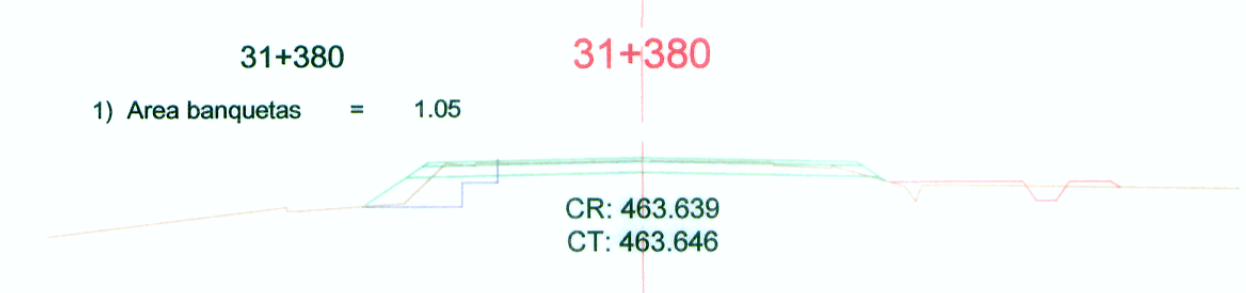
31+380

Tipo	Area
CORTE	0.18
RELLENO	0.98
BASE COMPLEMENTO	0.41
BASE EXISTENTE	2.74

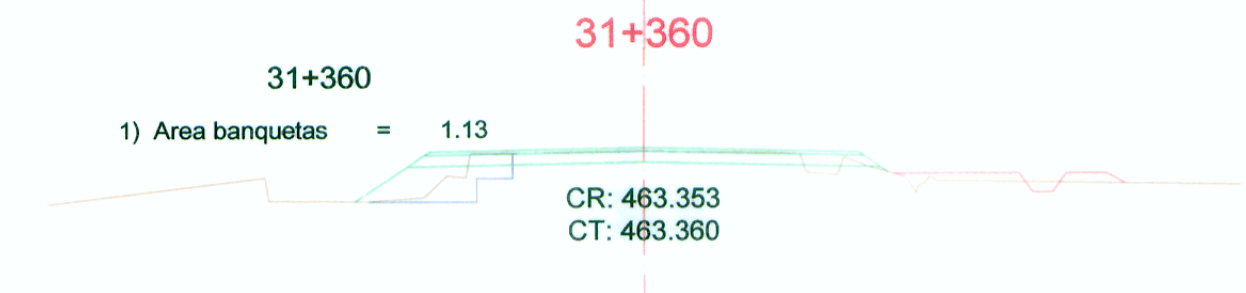
31+360

Tipo	Area
CORTE	0.11
RELLENO	2.29
BASE COMPLEMENTO	0.77
BASE EXISTENTE	2.38

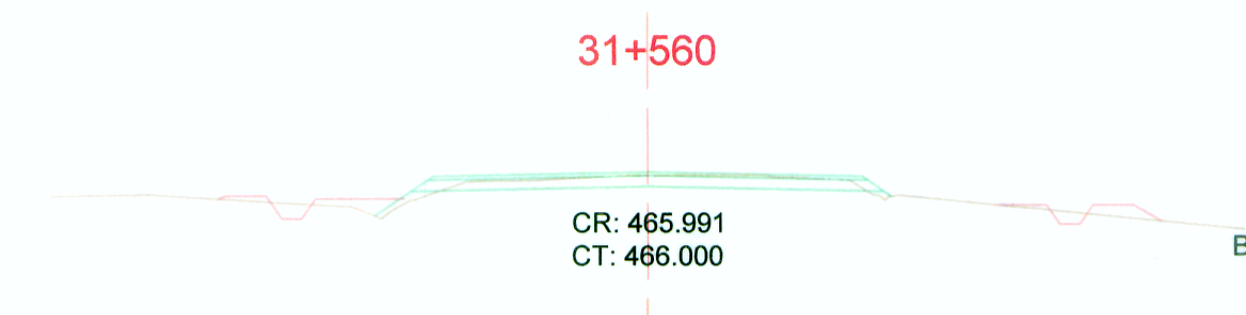
31+560

Tipo	Area
CORTE	0.14
RELLENO	0.85
BASE COMPLEMENTO	0.55
BASE EXISTENTE	2.61

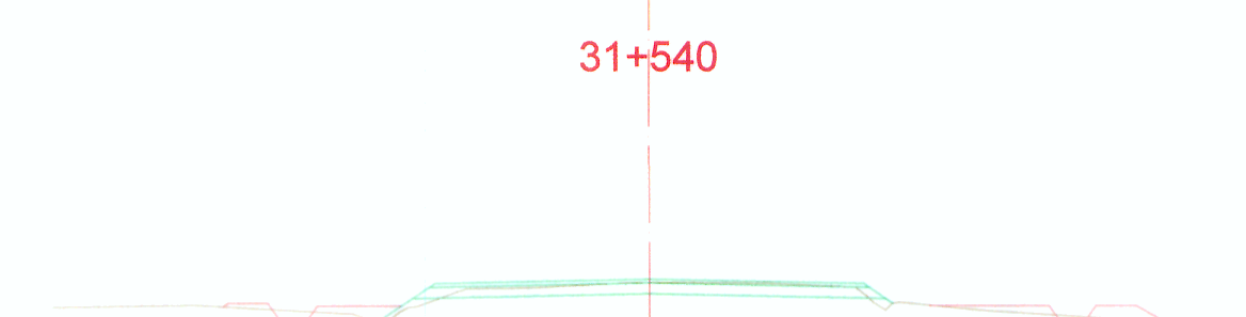
31+540

Tipo	Area
CORTE	0.16
RELLENO	0.81
BASE COMPLEMENTO	0.52
BASE EXISTENTE	2.64

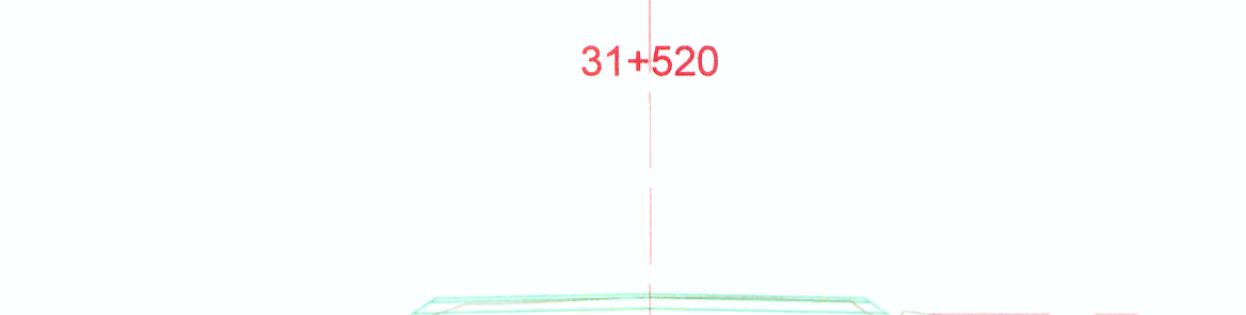
31+520

Tipo	Area
CORTE	0.14
RELLENO	0.93
BASE COMPLEMENTO	0.57
BASE EXISTENTE	2.59

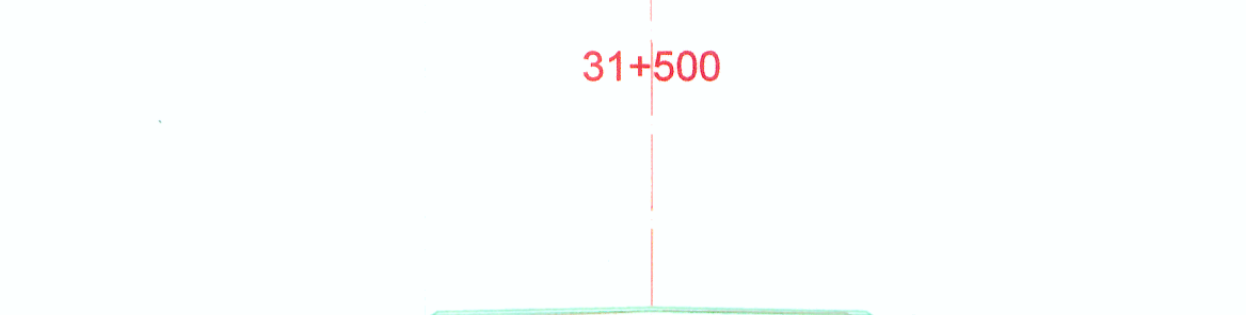
31+500

Tipo	Area
CORTE	0.13
RELLENO	0.94
BASE COMPLEMENTO	0.60
BASE EXISTENTE	2.55

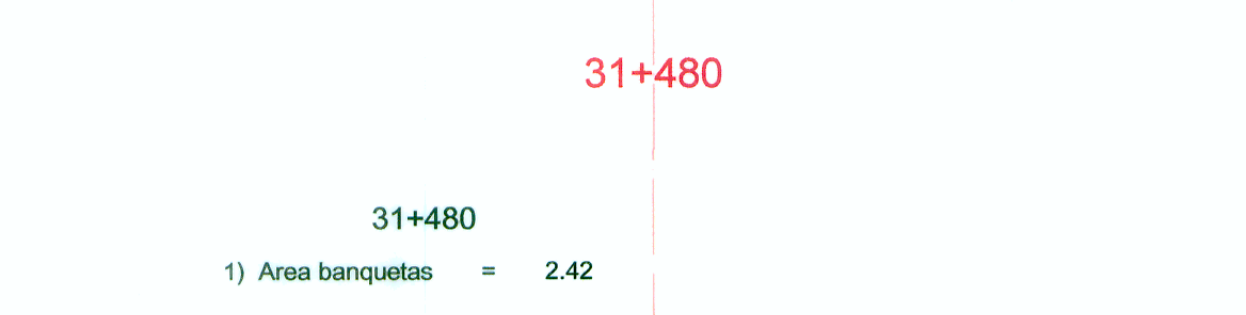
31+480

Tipo	Area
CORTE	0.06
RELLENO	1.67
BASE COMPLEMENTO	0.77
BASE EXISTENTE	2.39

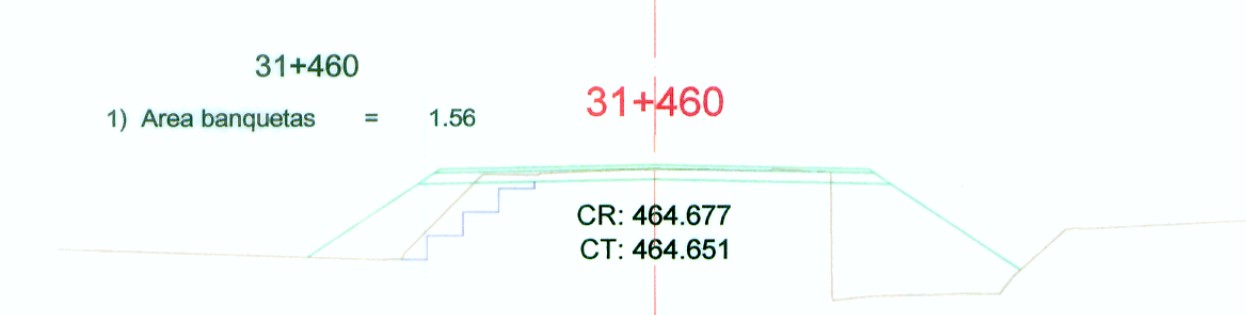
31+460

Tipo	Area
CORTE	0.03
RELLENO	14.27
BASE COMPLEMENTO	1.00
BASE EXISTENTE	2.16

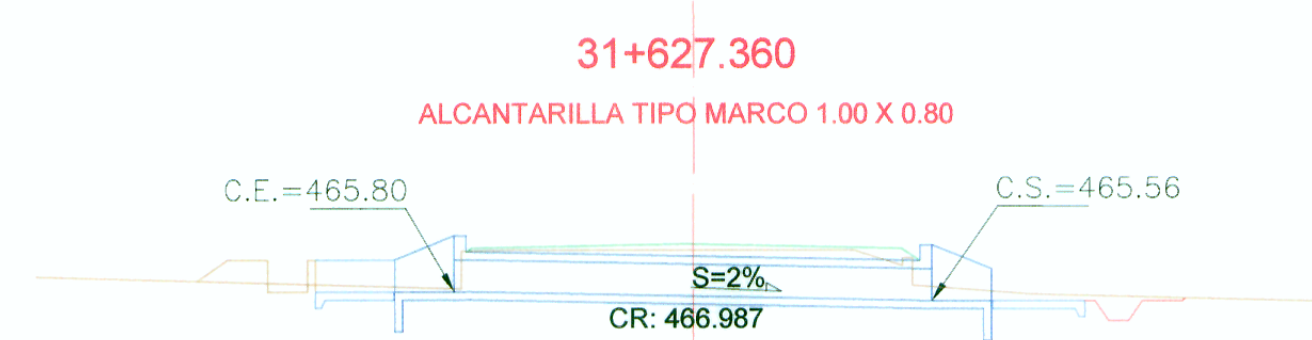
31+627.360

ALCANTARILLA TIPO MARCO 1.00 X 0.80

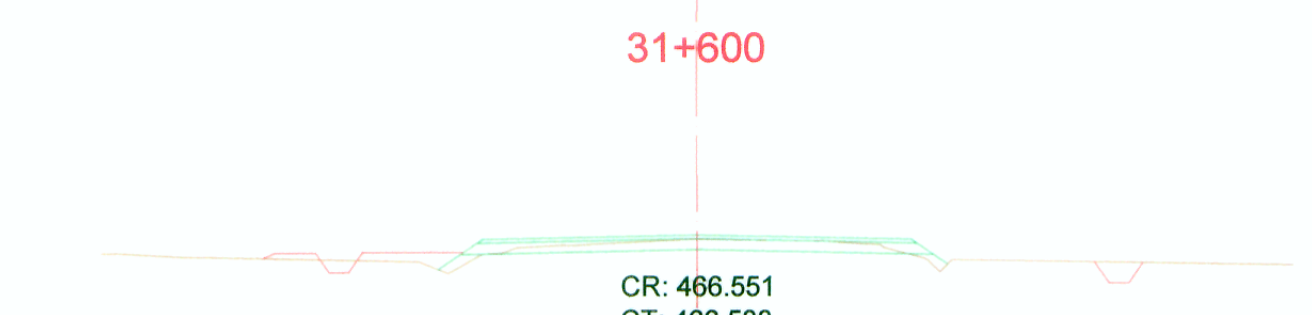
31+600

Tipo	Area
CORTE	0.01
RELLENO	1.29
BASE COMPLEMENTO	0.95
BASE EXISTENTE	2.21

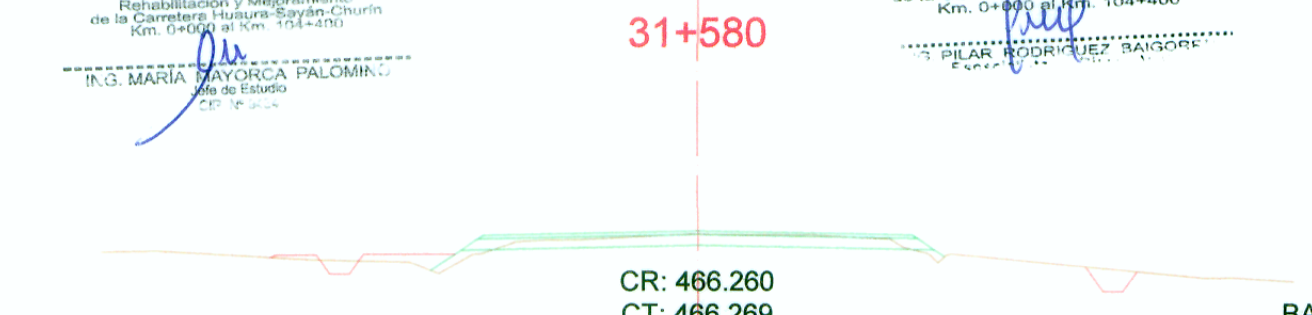
31+580

Tipo	Area
CORTE	0.09
RELLENO	1.03
BASE COMPLEMENTO	0.68
BASE EXISTENTE	2.48
