34+478.100  
ALCANTARILLA TIPO MARCO 1.00 X 0.80

Estados Constitucionales del Proyecto de Rehabilitación y Mejoramiento de la Carretera HUAURA - SAYAN - CHURIN Km. 34+380 al 34+700

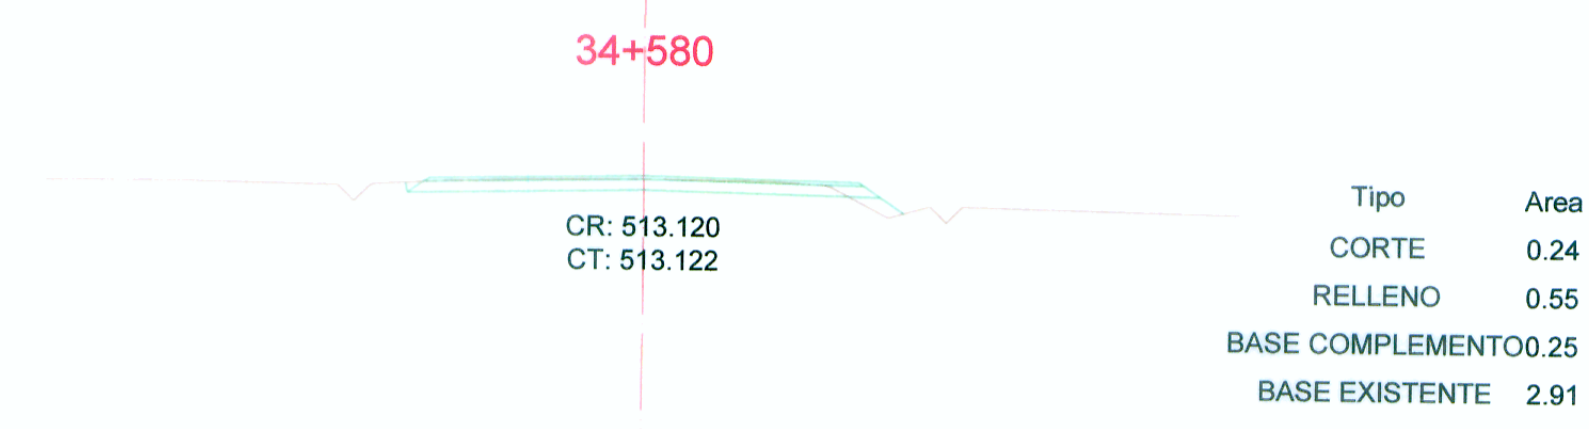
Tipo	Area
CORTE	0.24
RELLENO	0.55
BASE COMPLEMENTO	0.25
BASE EXISTENTE	2.91

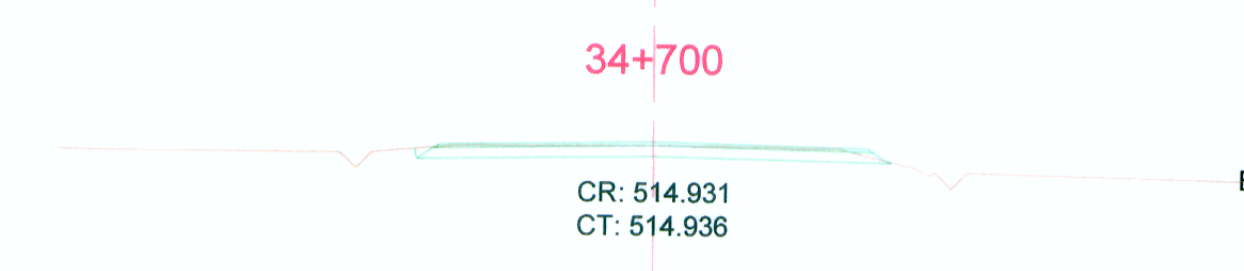
Tipo	Area
CORTE	0.39
RELLENO	0.07
BASE COMPLEMENTO	0.07
BASE EXISTENTE	3.09

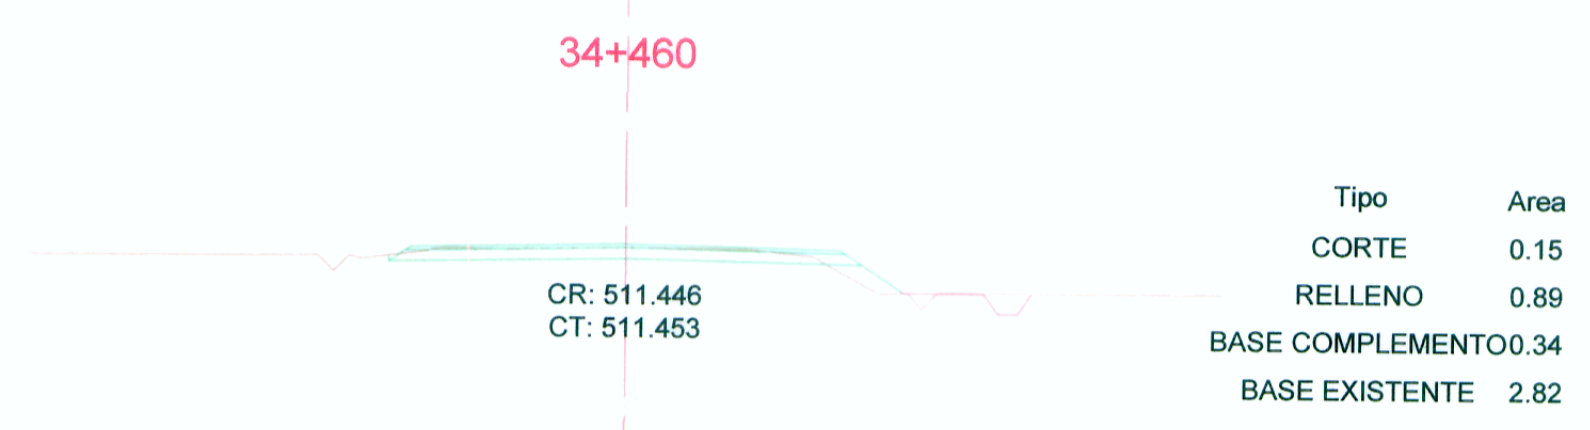
Tipo	Area
CORTE	0.15
RELLENO	0.89
BASE COMPLEMENTO	0.34
BASE EXISTENTE	2.82

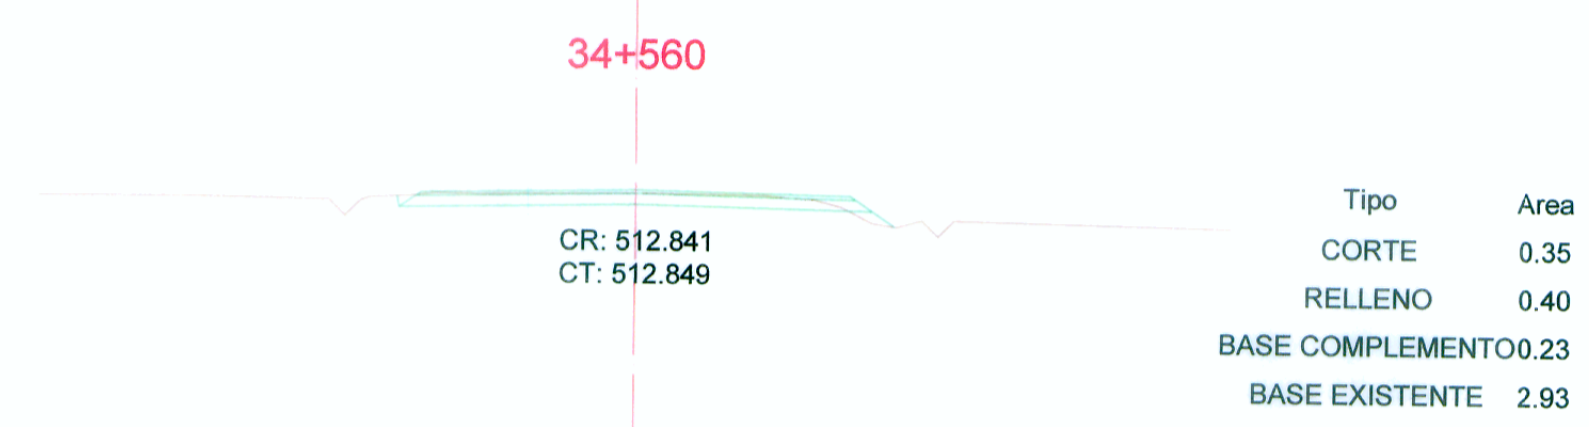
Tipo	Area
CORTE	0.35
RELLENO	0.40
BASE COMPLEMENTO	0.23
BASE EXISTENTE	2.93

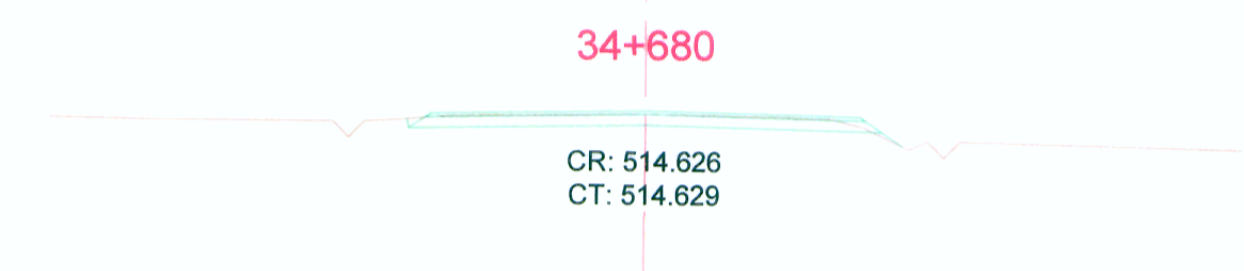
Tipo	Area
CORTE	0.24
RELLENO	0.16
BASE COMPLEMENTO	0.12
BASE EXISTENTE	3.03

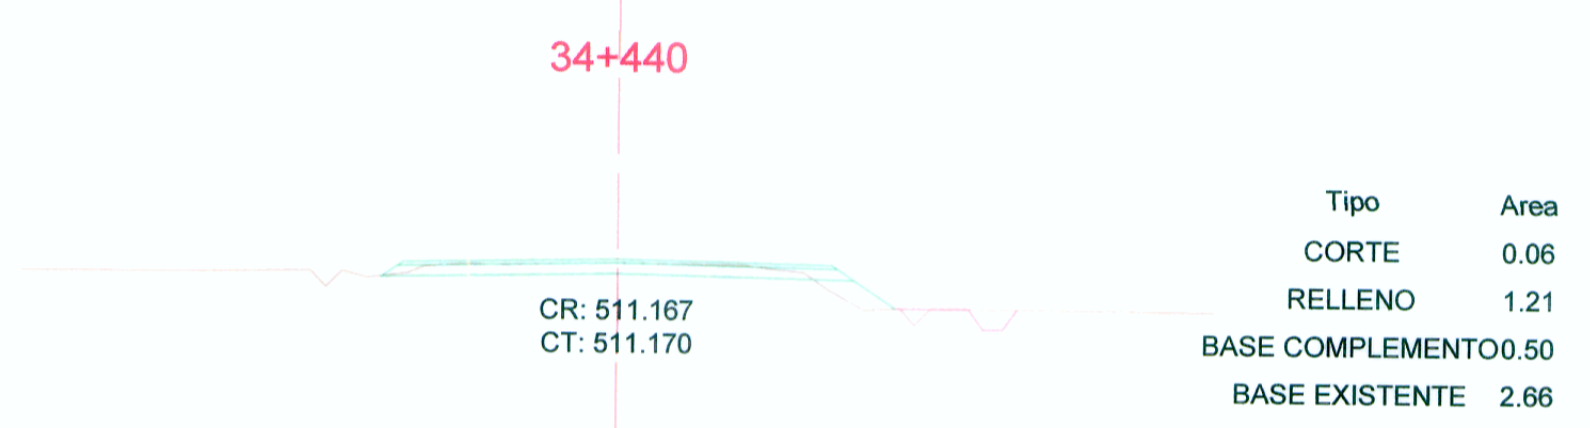
Tipo	Area
CORTE	0.06
RELLENO	1.21
BASE COMPLEMENTO	0.50
BASE EXISTENTE	2.66

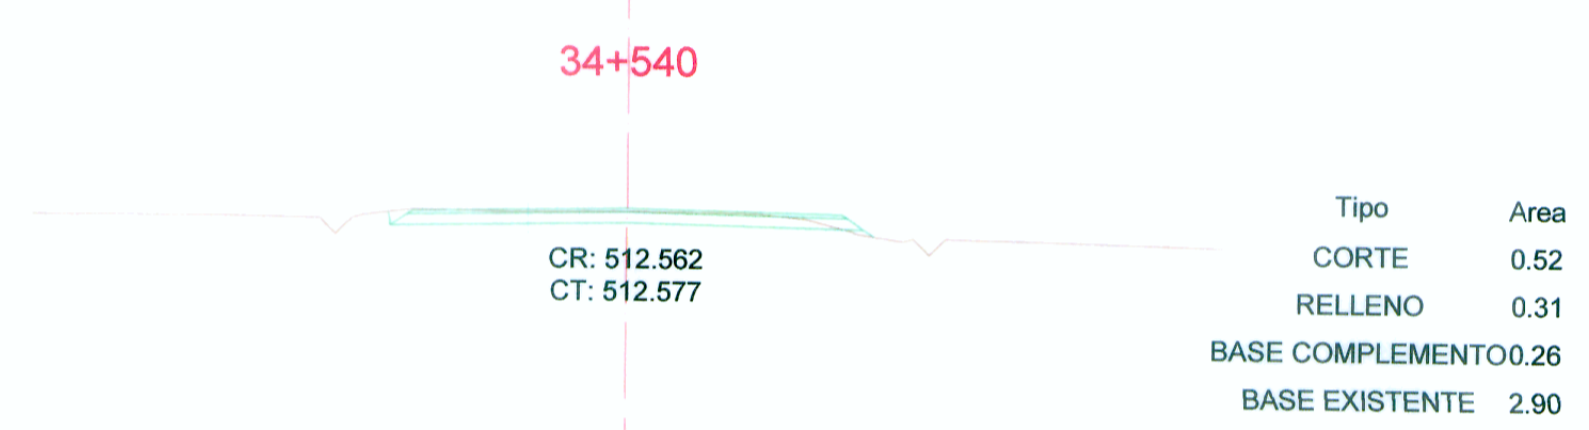
Tipo	Area
CORTE	0.52
RELLENO	0.31
BASE COMPLEMENTO	0.26
BASE EXISTENTE	2.90

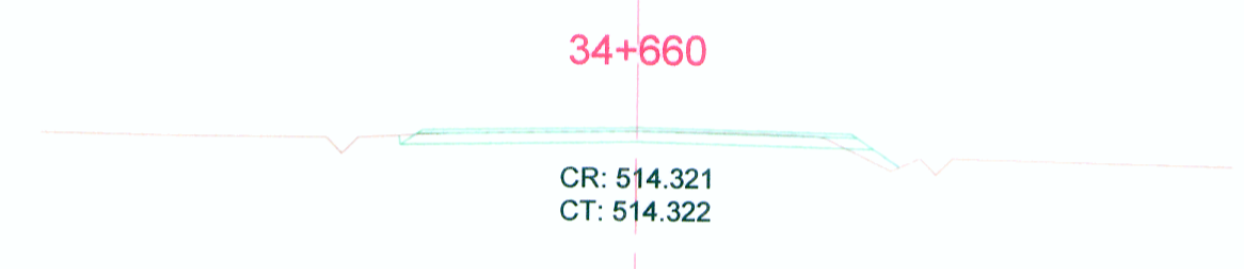
Tipo	Area
CORTE	0.13
RELLENO	0.49
BASE COMPLEMENTO	0.23
BASE EXISTENTE	2.92

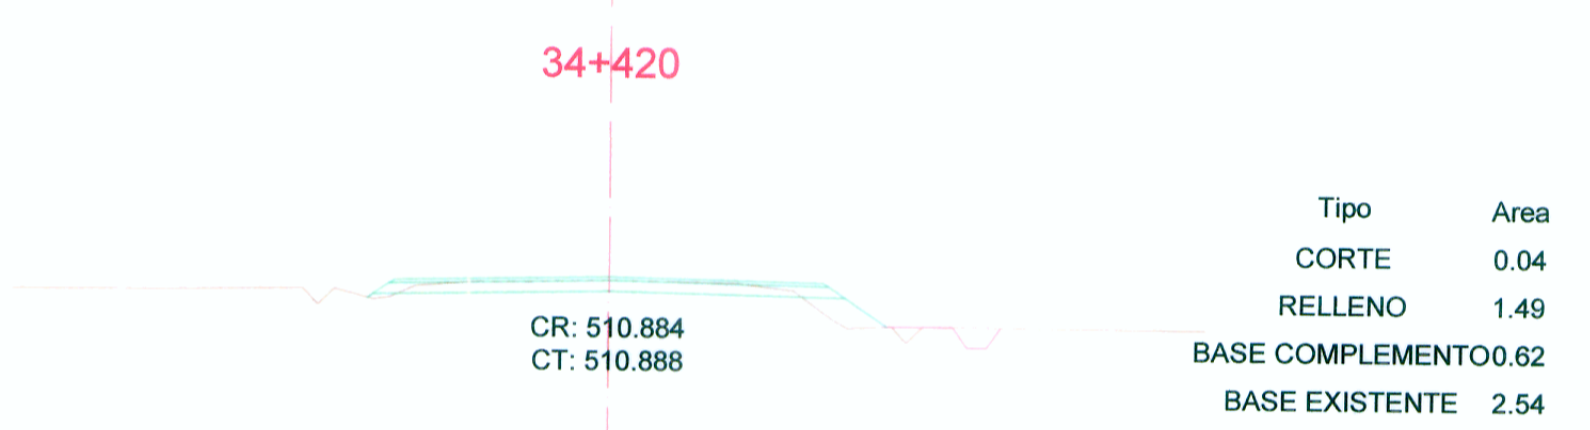
Tipo	Area
CORTE	0.04
RELLENO	1.49
BASE COMPLEMENTO	0.62
BASE EXISTENTE	2.54

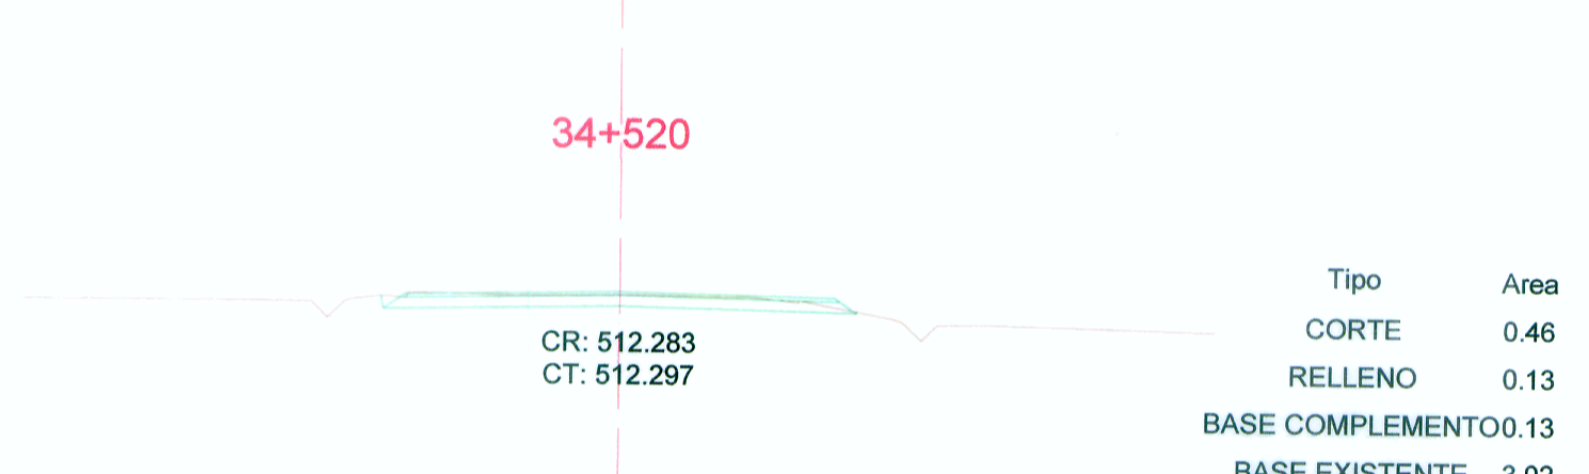
Tipo	Area
CORTE	0.46
RELLENO	0.13
BASE COMPLEMENTO	0.13
BASE EXISTENTE	3.02

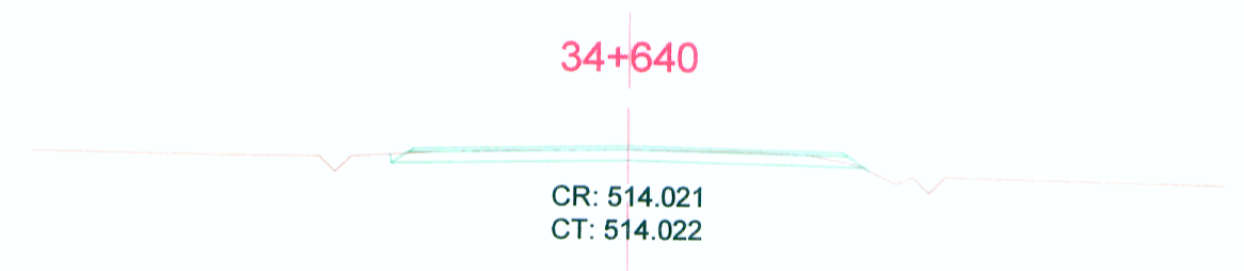
Tipo	Area
CORTE	0.13
RELLENO	0.14
BASE COMPLEMENTO	0.14
BASE EXISTENTE	3.02

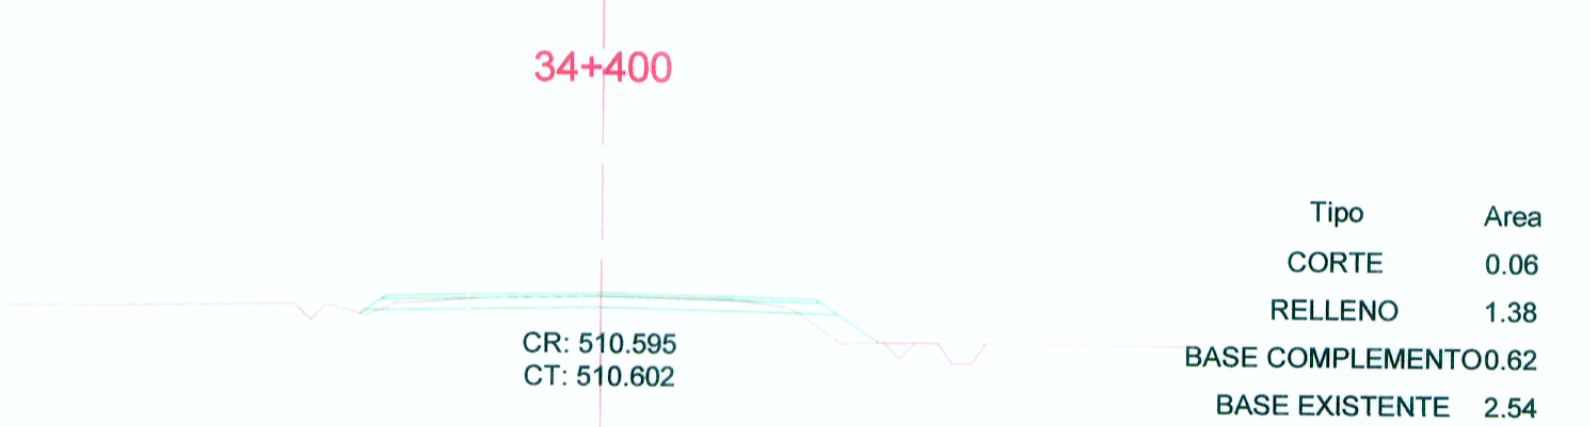
Tipo	Area
CORTE	0.06
RELLENO	1.38
BASE COMPLEMENTO	0.62
BASE EXISTENTE	2.54

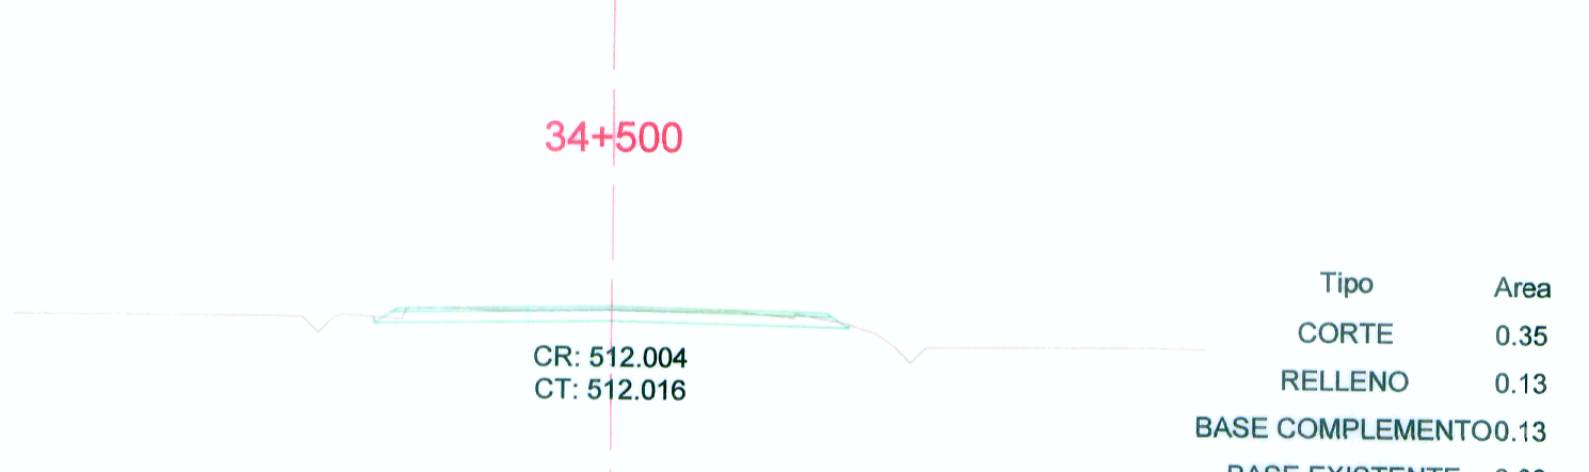
Tipo	Area
CORTE	0.35
RELLENO	0.13
BASE COMPLEMENTO	0.13
BASE EXISTENTE	3.03

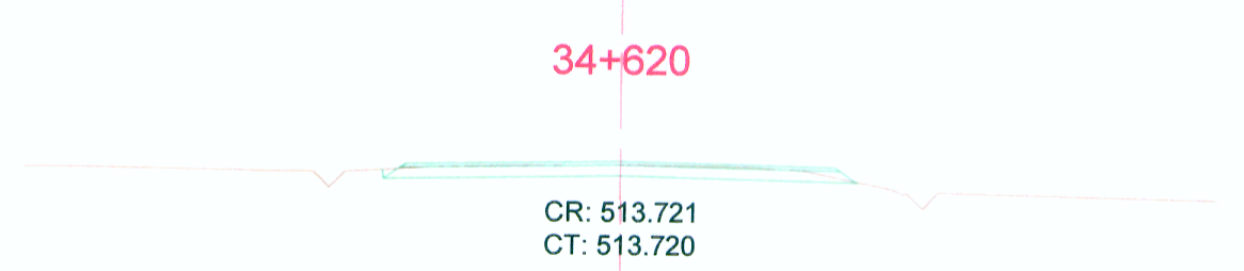
Tipo	Area
CORTE	0.15
RELLENO	0.14
BASE COMPLEMENTO	0.14
BASE EXISTENTE	3.02

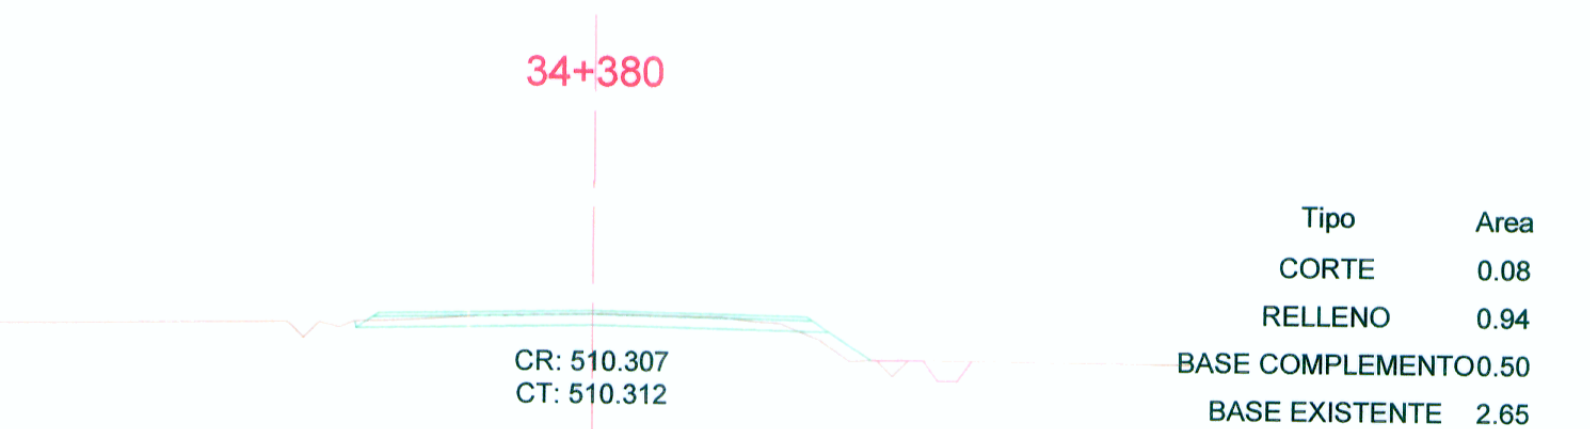
Tipo	Area
CORTE	0.08
RELLENO	0.94
BASE COMPLEMENTO	0.50
BASE EXISTENTE	2.65

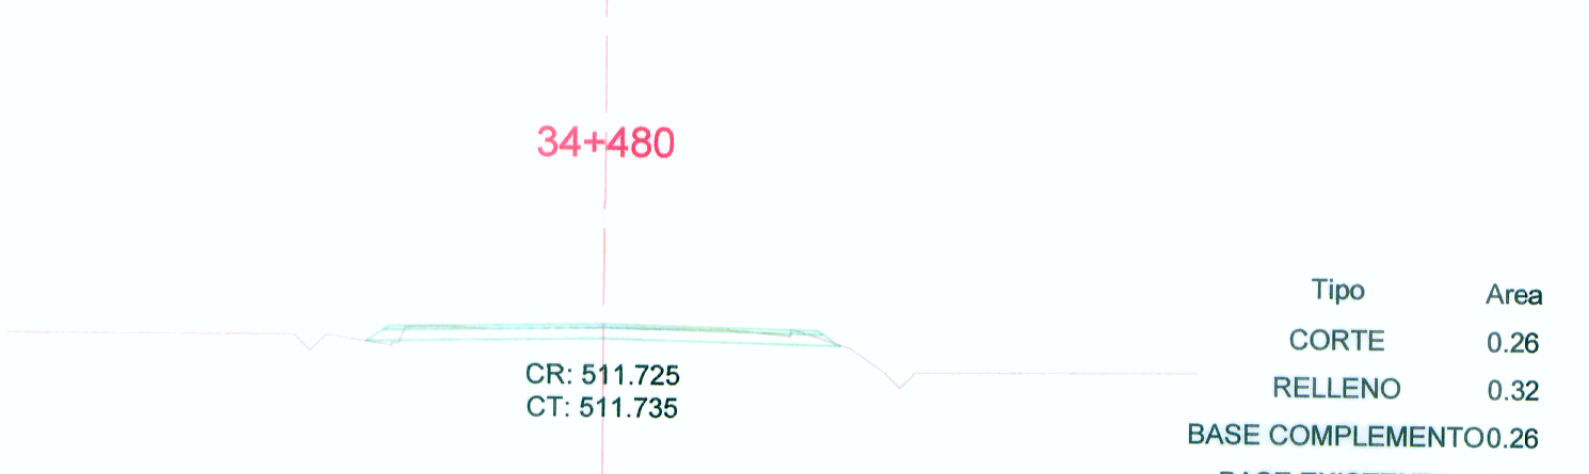
Tipo	Area
CORTE	0.26
RELLENO	0.32
BASE COMPLEMENTO	0.26
BASE EXISTENTE	2.89

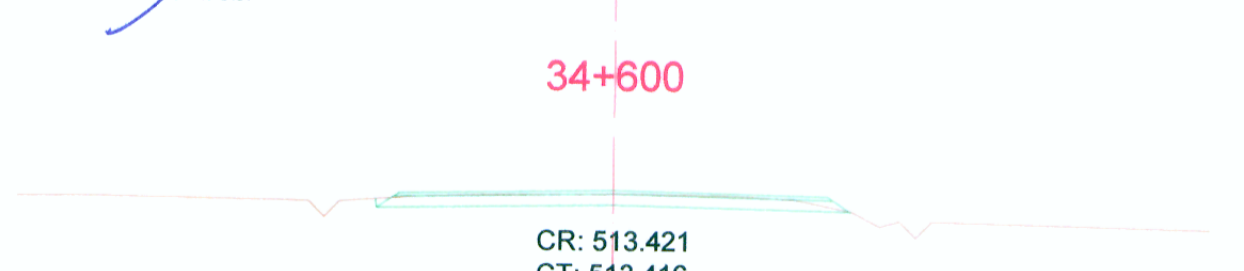
Tipo	Area
CORTE	0.17
RELLENO	0.15
BASE COMPLEMENTO	0.15
BASE EXISTENTE	3.01
