ESTUDIO DEFINITIVO PARA LA REHABILITACION Y MEJORAMIENTO DE LA CARRETERA AYACUCHO-ABANCAY TRAMO : DV.KISHUARA - PTE. SAHUINTO

PLANO: SECCIONES TRANSVERSALES CANTERA Km 334+200 - 334+400

ESCALA: 1/400
FECHA: ENERO 2011
LAMINA: CA -04

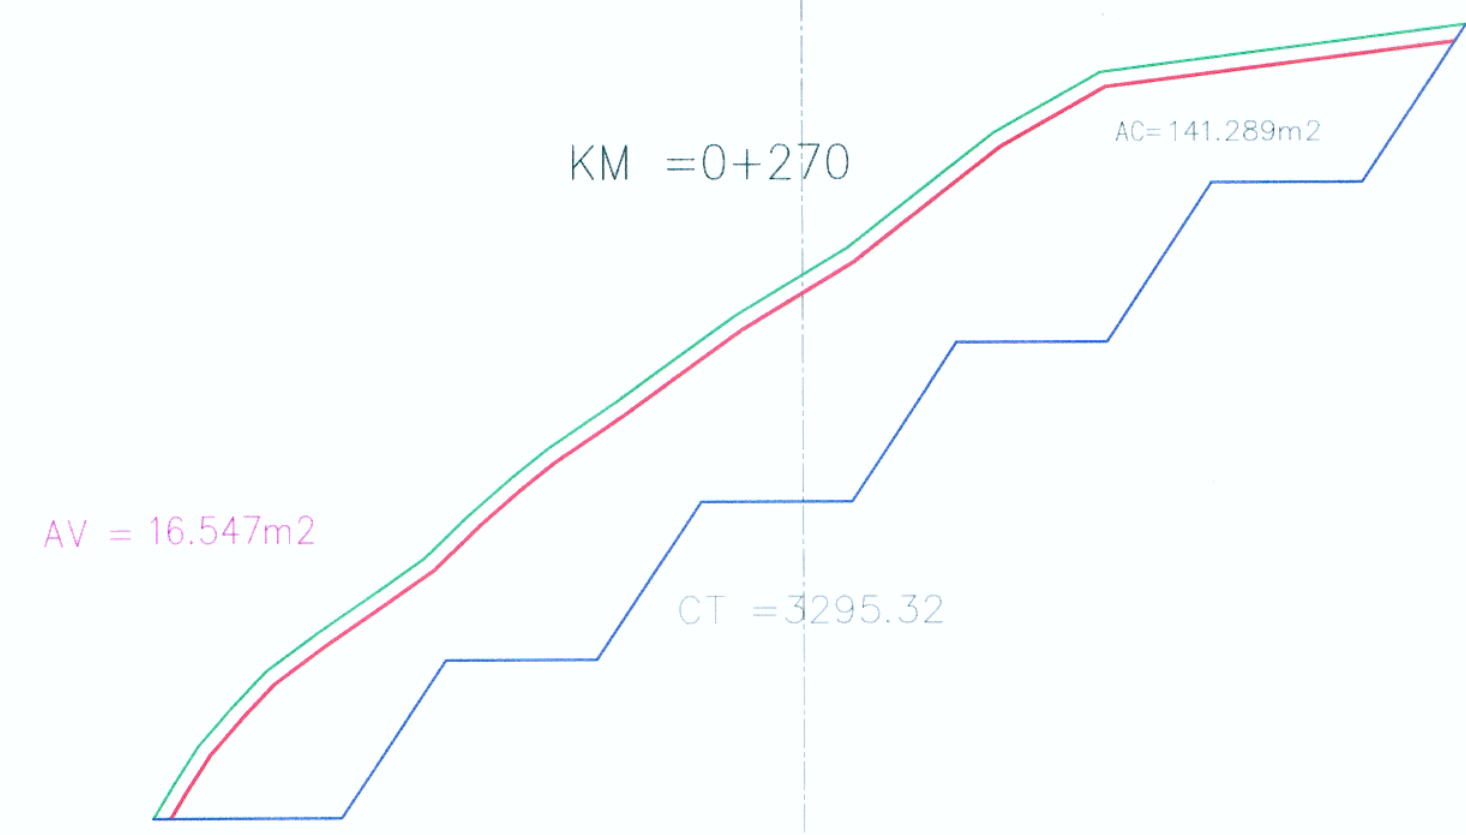
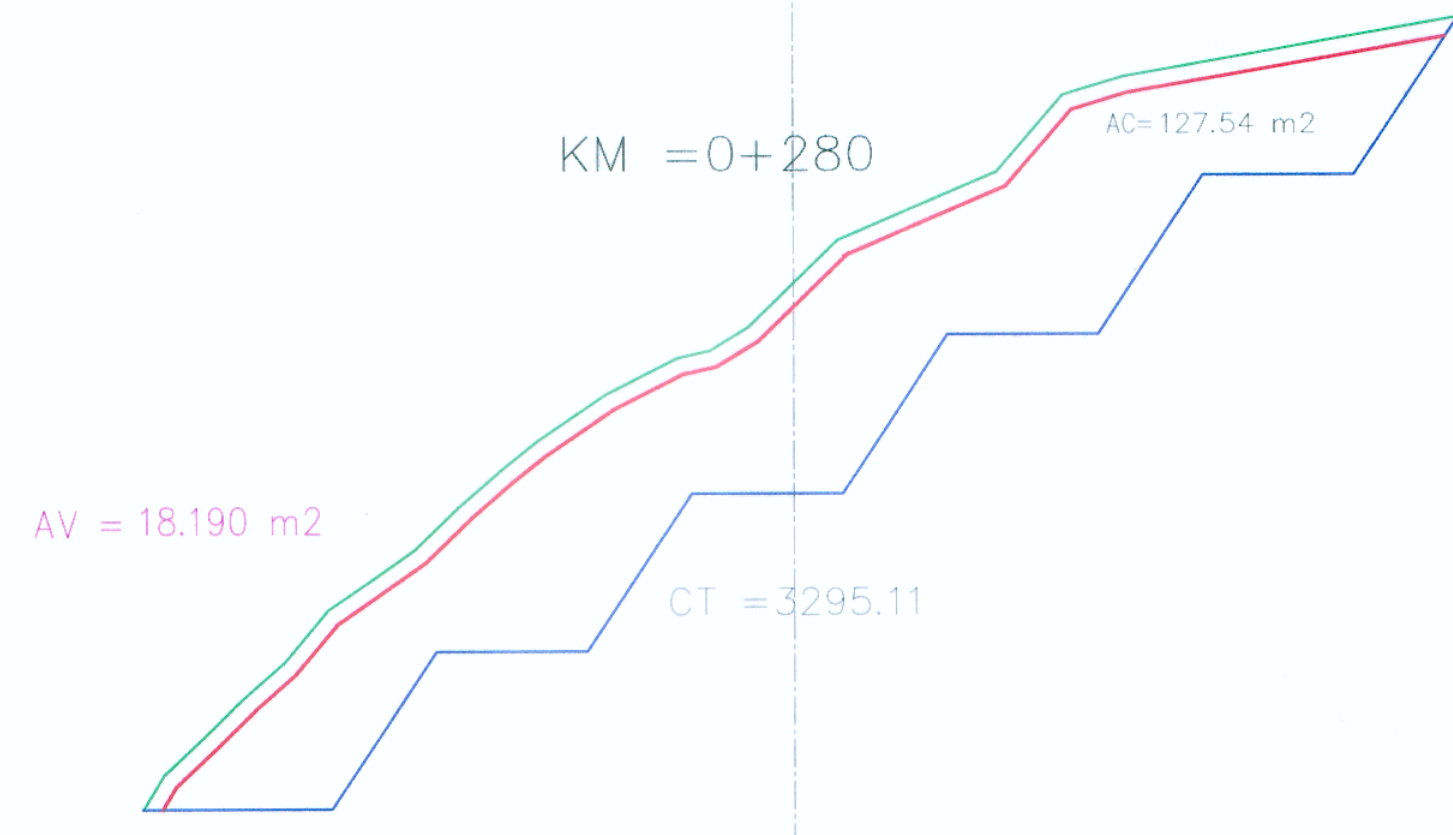
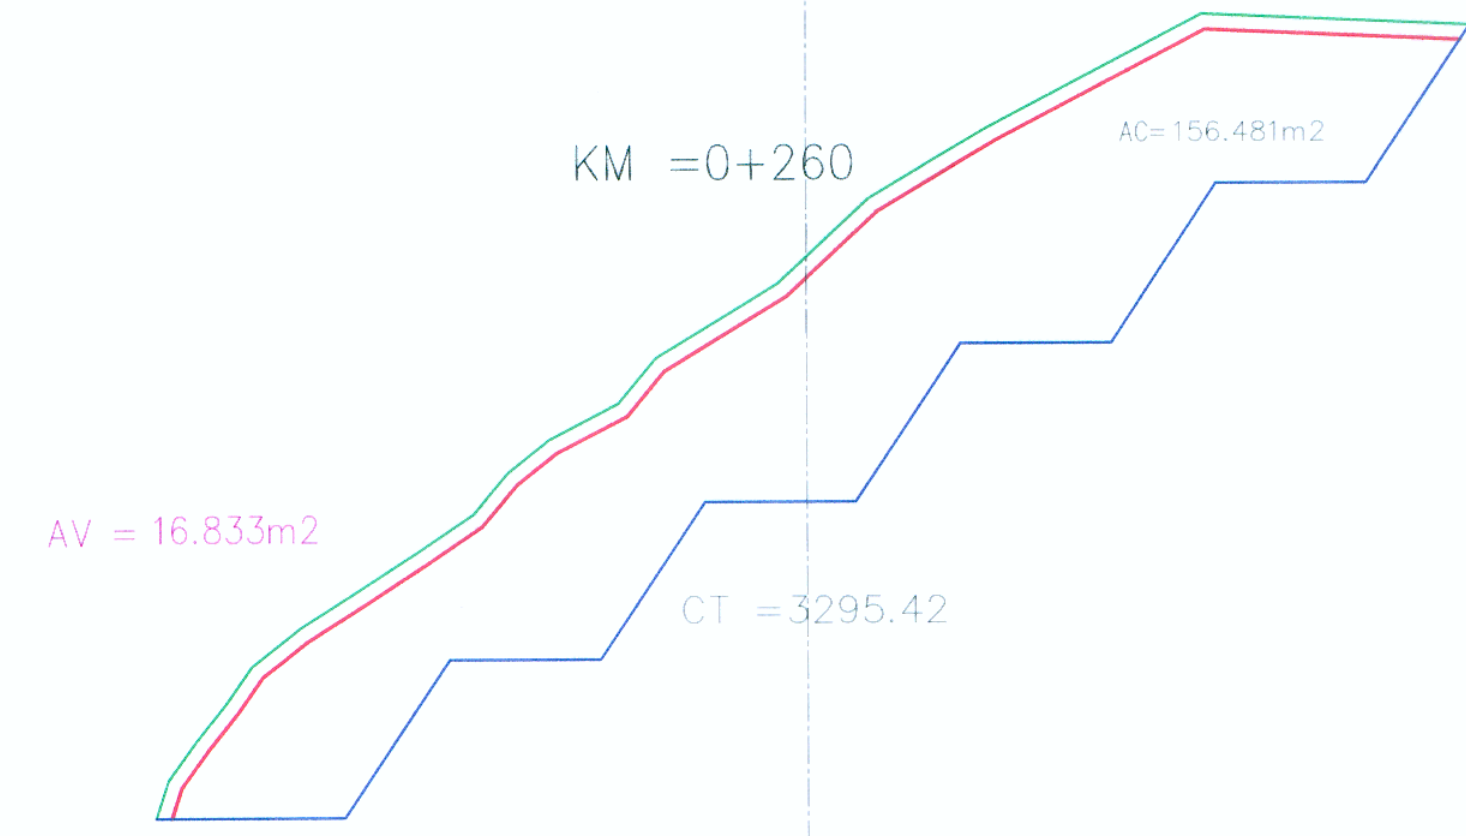
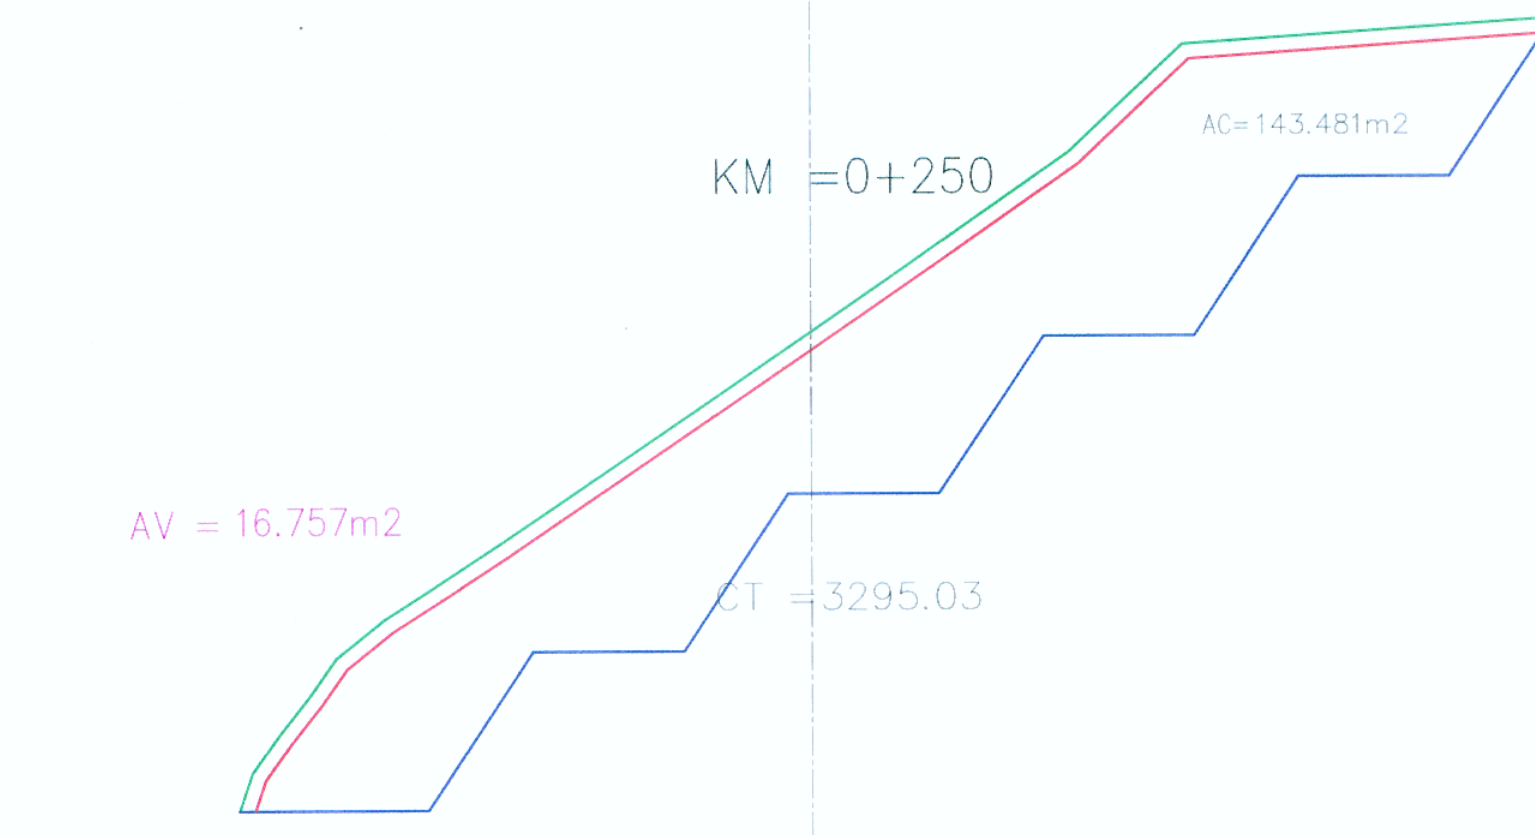
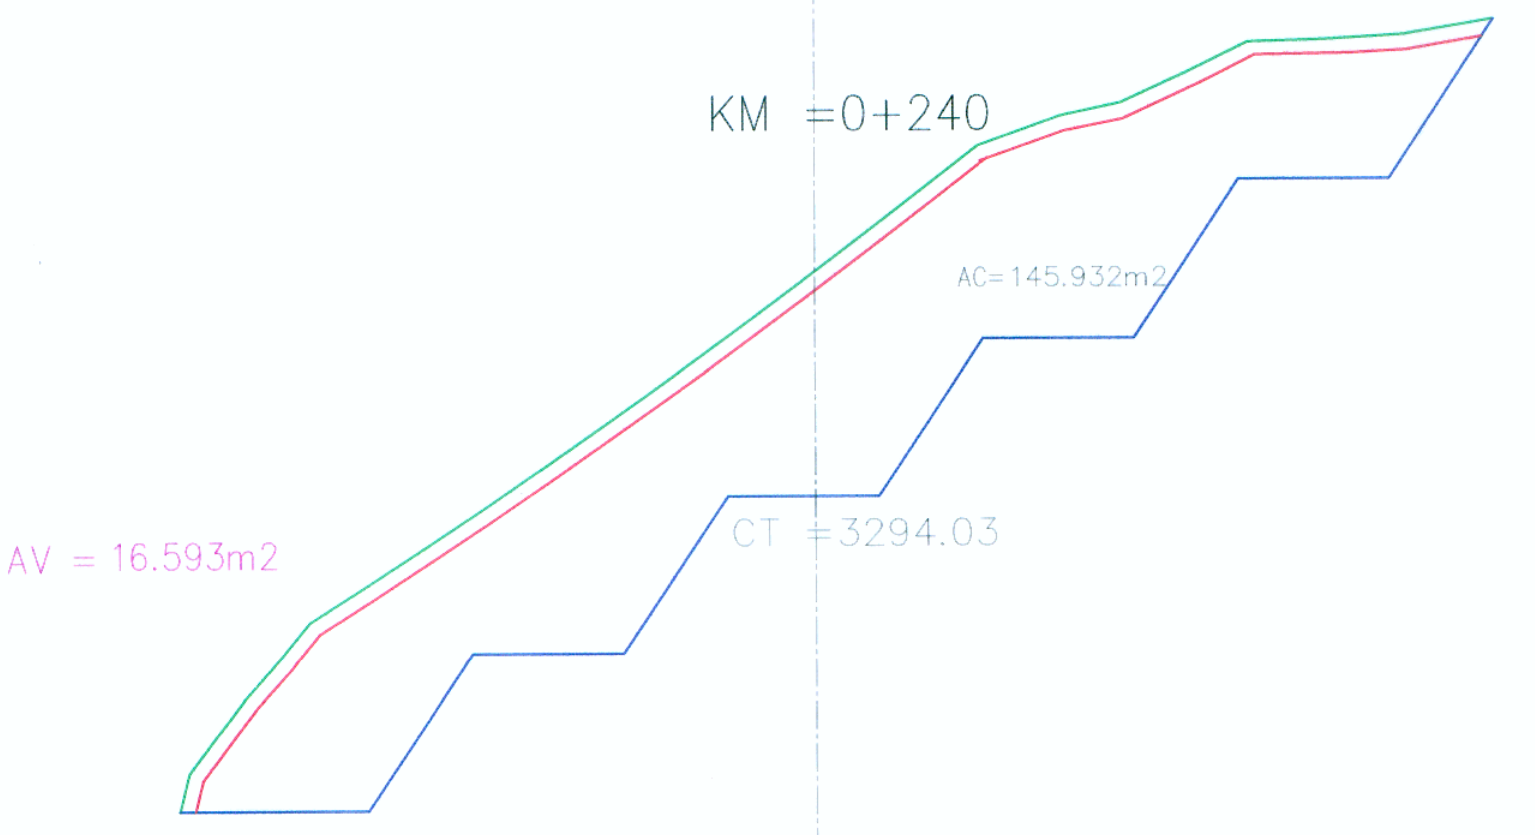
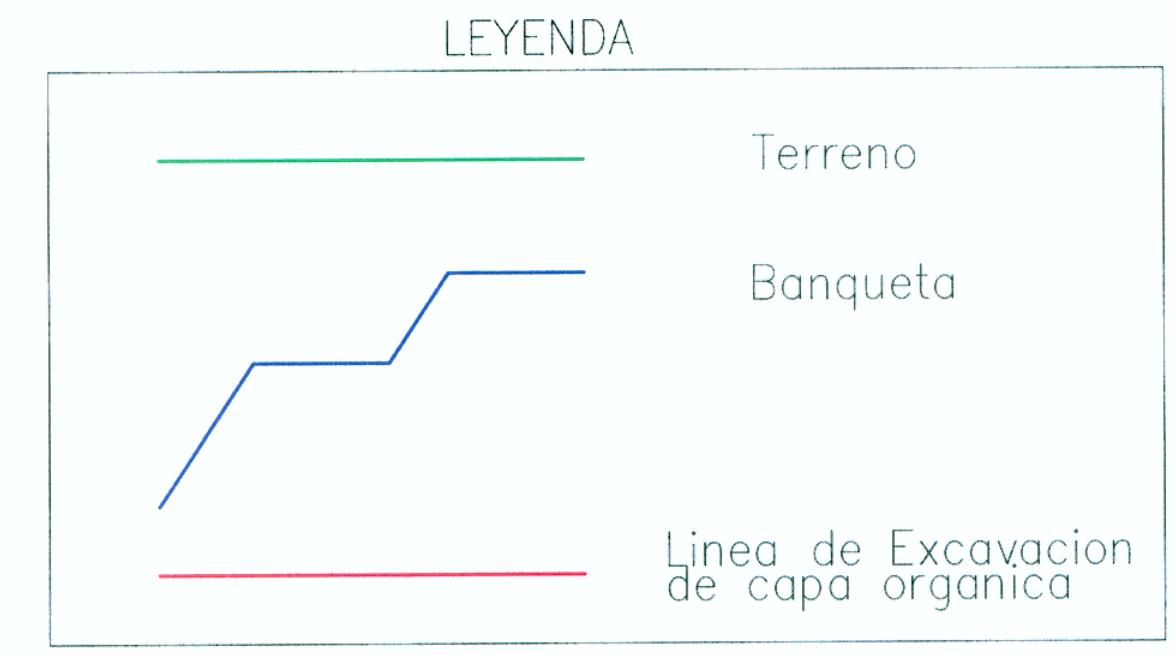
5 CANTERA CERRO KM 334+200 - KM 334+400		
Ubicación	Km 334+200 - Km 334+400 lado derecho	
Acceso	Lado derecho del eje km 334+200, A 150m (*)	
Propietario	Municipalidad Distrital de Pacobamba	
Periodo de Explotacion	Todo el año. (**)	
Altura de explotación	10 metros aproximadamente	
Cobertura vegetal	0.80 m.	
Material	Grava bien graduada y Arena Limosa, Clasificación SUCS: GW-GM	
Origen	Talud de cerro	
Forma	Redondeada y subredondeada.	
Volumen Bruto Total	47,145.1m³	
Volumen de Cubierta Vegetal	4,629.4m³	
Volumen Capa Granular	42,515.7m³; Representa el Volumen Neto Explotable	
Area de Cantera	9049.0 m²	
Color	Homizo	
Textura	Liza redondeada	
Dureza	Media	
Tamaño maximo	13"	
USOS	RENDIMIENTO	TRATAMIENTO
R	89%	Z
MEJ	89%	Z
SB	85%	Z
(*) No posee acceso para lo que se constrira un acceso de 150m.		
(**) La extracción y explotación realizará con cargador frontal y tractor oruga.		
Observación:		
<ul style="list-style-type: none"> • El acceso se encuentra dentro de la propiedad de la cantera • La extracción se realizara de forma escalonada de arriba hacia abajo para evitar accidentes. • La cantera cumple con los requerimientos exigidos para alturas mayores y menores de 3000 m.s.n.m. • En campo es evidente que el volumen de material a explotar es mucho mayor que la indicada en el estudio, los volúmenes explotables se ha calculado con las dimensiones del área evaluada que satisface los requerimientos de cantidad de material para las diferentes usos. En el proceso constructivo se podrá explotar mayor área (Ver planos de canteras) siempre y cuando se realicen los ensayos de calidad respectivos. • En el estudio de impacto ambiental se ha considerado la afectación a la propiedad de áreas utilizadas como cantera.

Progresiva	Area	Volumen
0+010	150.834	
0+020	182.405	1666.195
0+030	147.328	1648.665
0+040	176.942	1621.350
0+050	159.984	1684.630
0+060	168.596	1642.900
0+070	156.294	1624.450
0+080	152.675	1544.845
0+090	278.907	2157.910
0+100	146.159	2125.330
0+110	157.176	1516.675
0+120	154.529	1558.525
0+130	194.687	1746.080
0+140	138.842	1667.645
0+150	123.288	1310.650
0+160	130.685	1269.865
0+170	187.906	1592.955
0+180	123.977	1559.415
0+190	117.868	1209.225
0+200	129.333	1236.005
0+210	151.355	1403.440
0+220	183.244	1672.995
0+230	162.989	1731.165
0+240	145.932	1544.605
0+250	143.481	1447.065
0+260	156.619	1500.500
0+270	141.190	1489.045
0+280	127.540	1343.650
Potencia neta de Extraccion	42515.7

Progresiva	Area	Volumen
0+010	16.794	
0+020	17.045	169.195
0+030	16.725	168.85
0+040	17.332	170.285
0+050	16.62	169.76
0+060	16.591	166.055
0+070	16.801	166.96
0+080	16.721	167.61
0+090	20.834	187.775
0+100	16.66	187.47
0+110	19.598	181.29
0+120	16.996	182.97
0+130	17.501	172.485
0+140	17.068	172.845
0+150	16.523	167.955
0+160	16.674	165.985
0+170	18.108	173.91
0+180	16.711	174.095
0+190	16.408	165.595
0+200	16.489	164.485
0+210	17.119	168.04
0+220	17.231	171.75
0+230	16.963	170.97
0+240	16.593	167.78
0+250	16.757	166.75
0+260	16.833	167.95
0+270	16.547	166.9
0+280	18.19	173.685
Volumen Vegetal a eliminar	4629.4
