**JNR CONSULTORES S.A.**

"ESTUDIO DE PREINVERSIÓN A NIVEL DE PERFIL REFORZADO DEL PROYECTO CARRETERA:  
HUAYCÁN - CIENEGUILLA - SANTIAGO DE TUNA - SAN ANDRÉS DE TUPICOCHA -  
SAN DAMIÁN YURACMAYO - YAULI PACHACHACA - EMP. PE - 22"

**TÍTULO:**  
**INTERPRETACIÓN GENERAL - MASW2D-11**

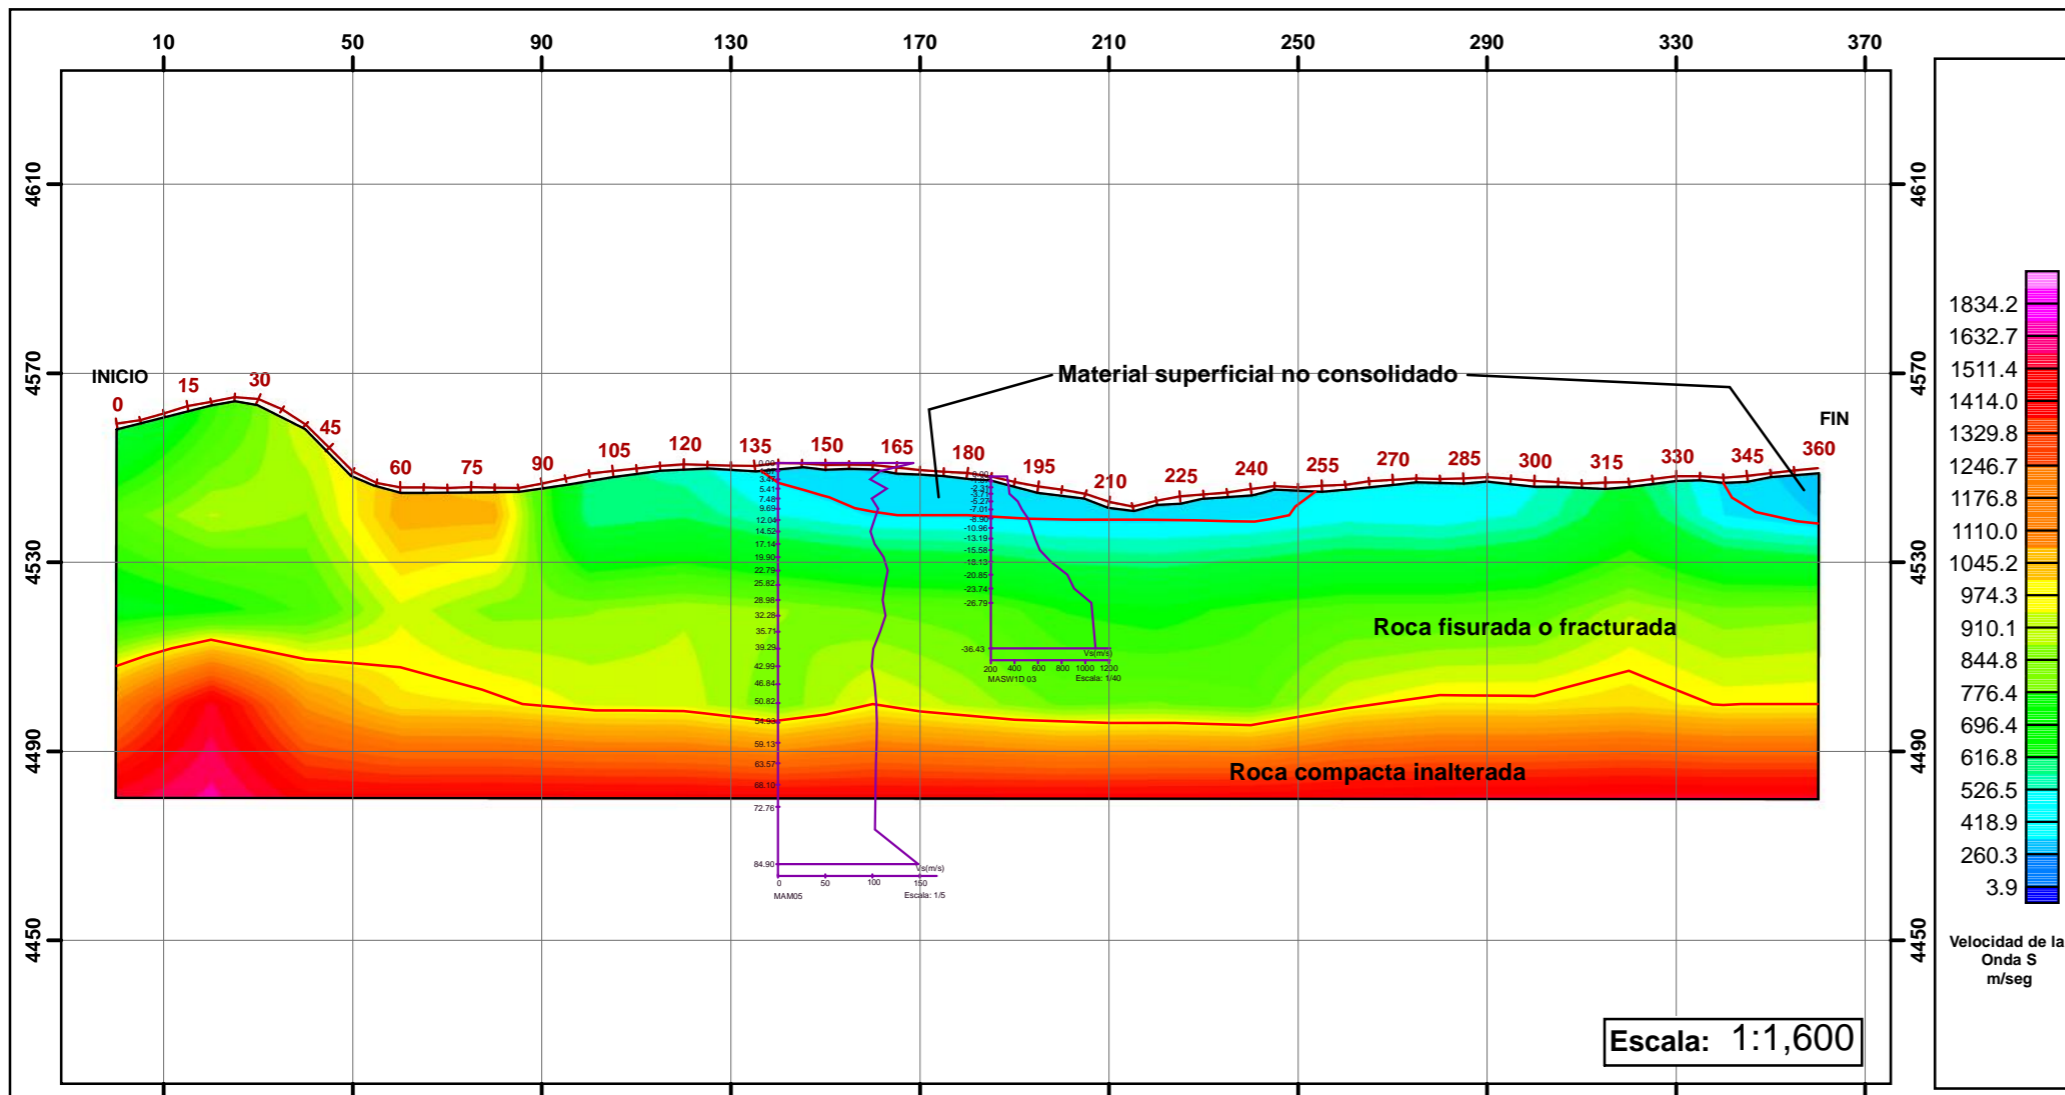
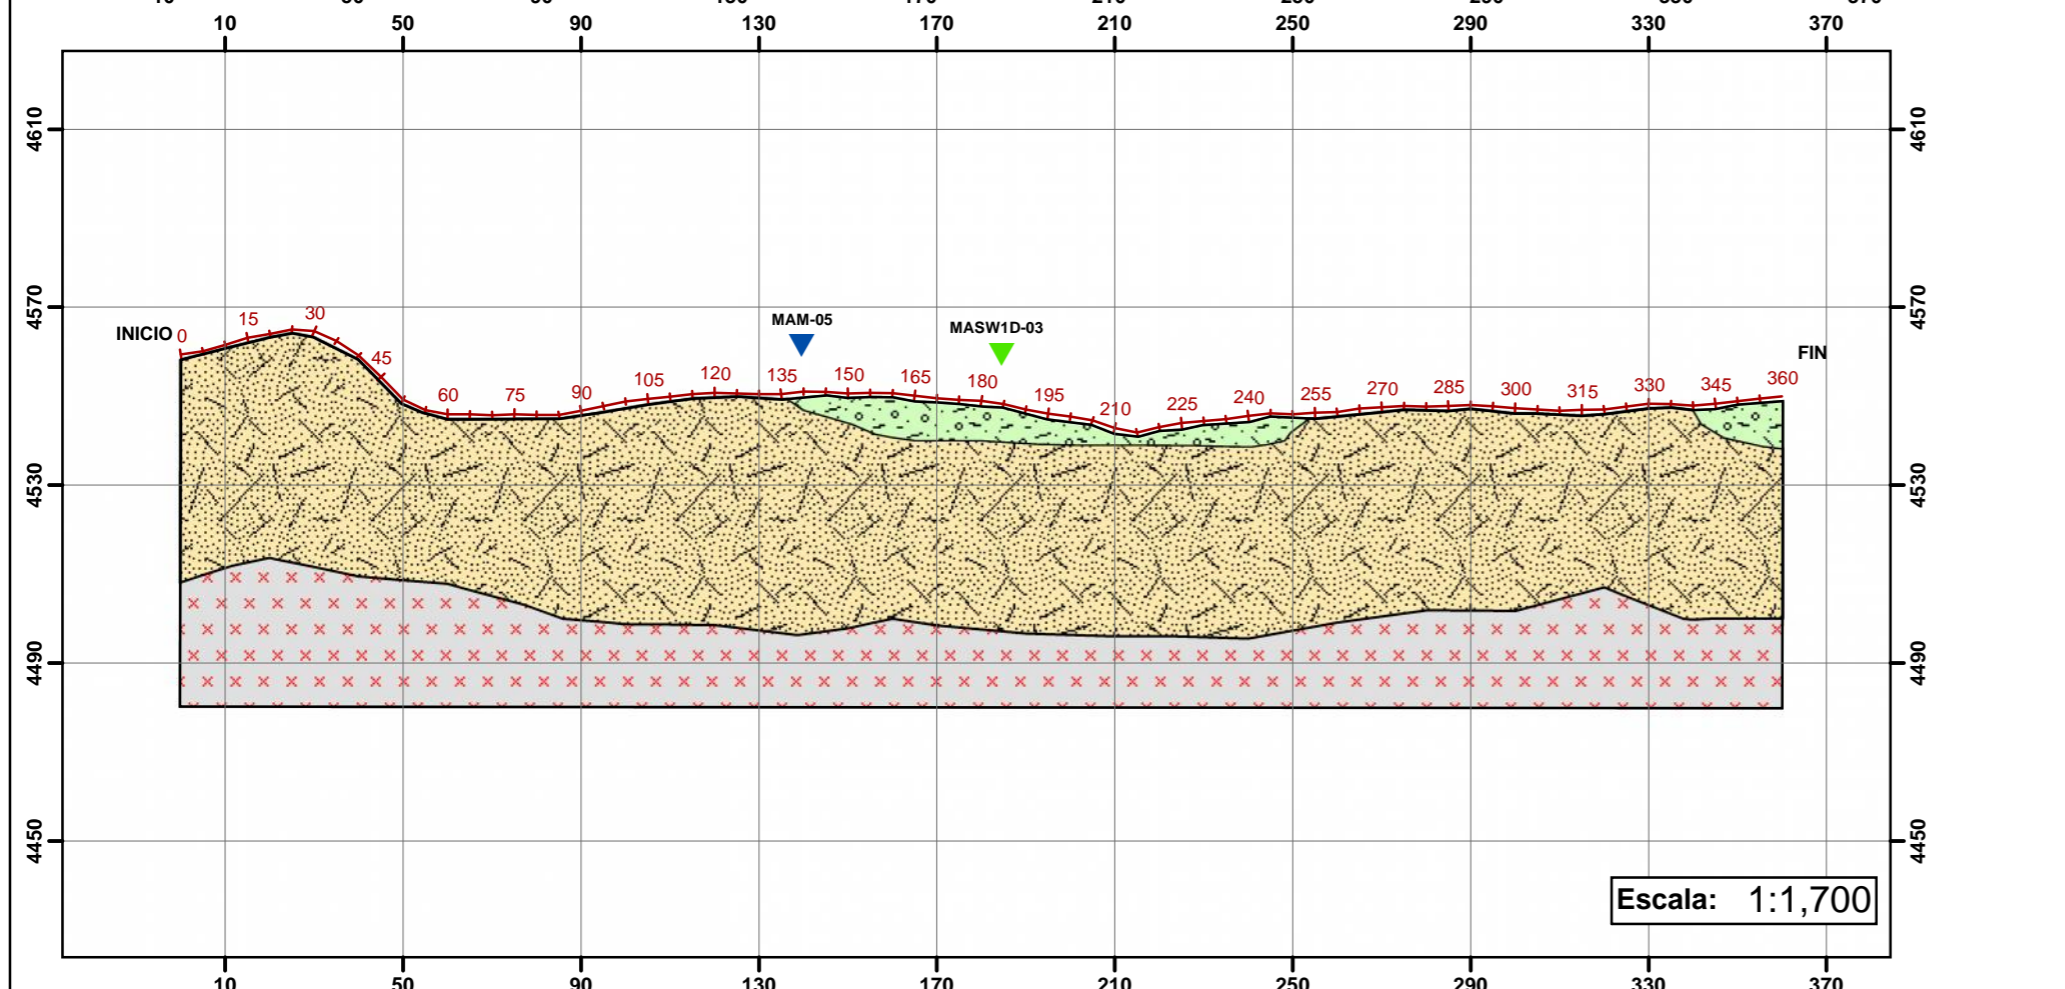
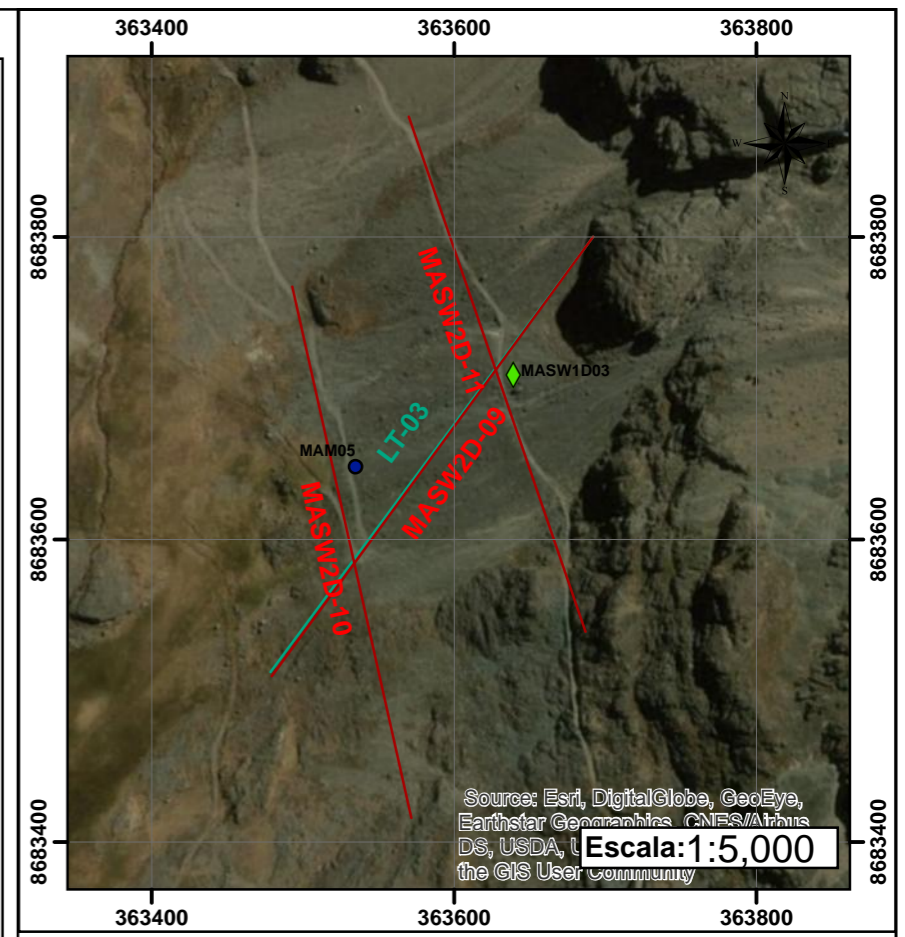
- Material superficial no consolidado
- Roca compacta inalterada
- Roca fisurada o fracturada
- Punto de referencia del MAM-05
- Punto de referencia del MASW1D-03
