"ESTUDIO DE PREINVERSIÓN A NIVEL DE PERFIL REFORZADO DEL PROYECTO CARRETERA:
HUAYCÁN - CIENEGUILLA - SANTIAGO DE TUNA - SAN ANDRÉS DE TUPICOCHA -
SAN DAMIÁN YURACMAYO - YAULI PACHACHACA - EMP. PE - 22"

TÍTULO:
INTERPRETACIÓN GENERAL - MASW2D-12

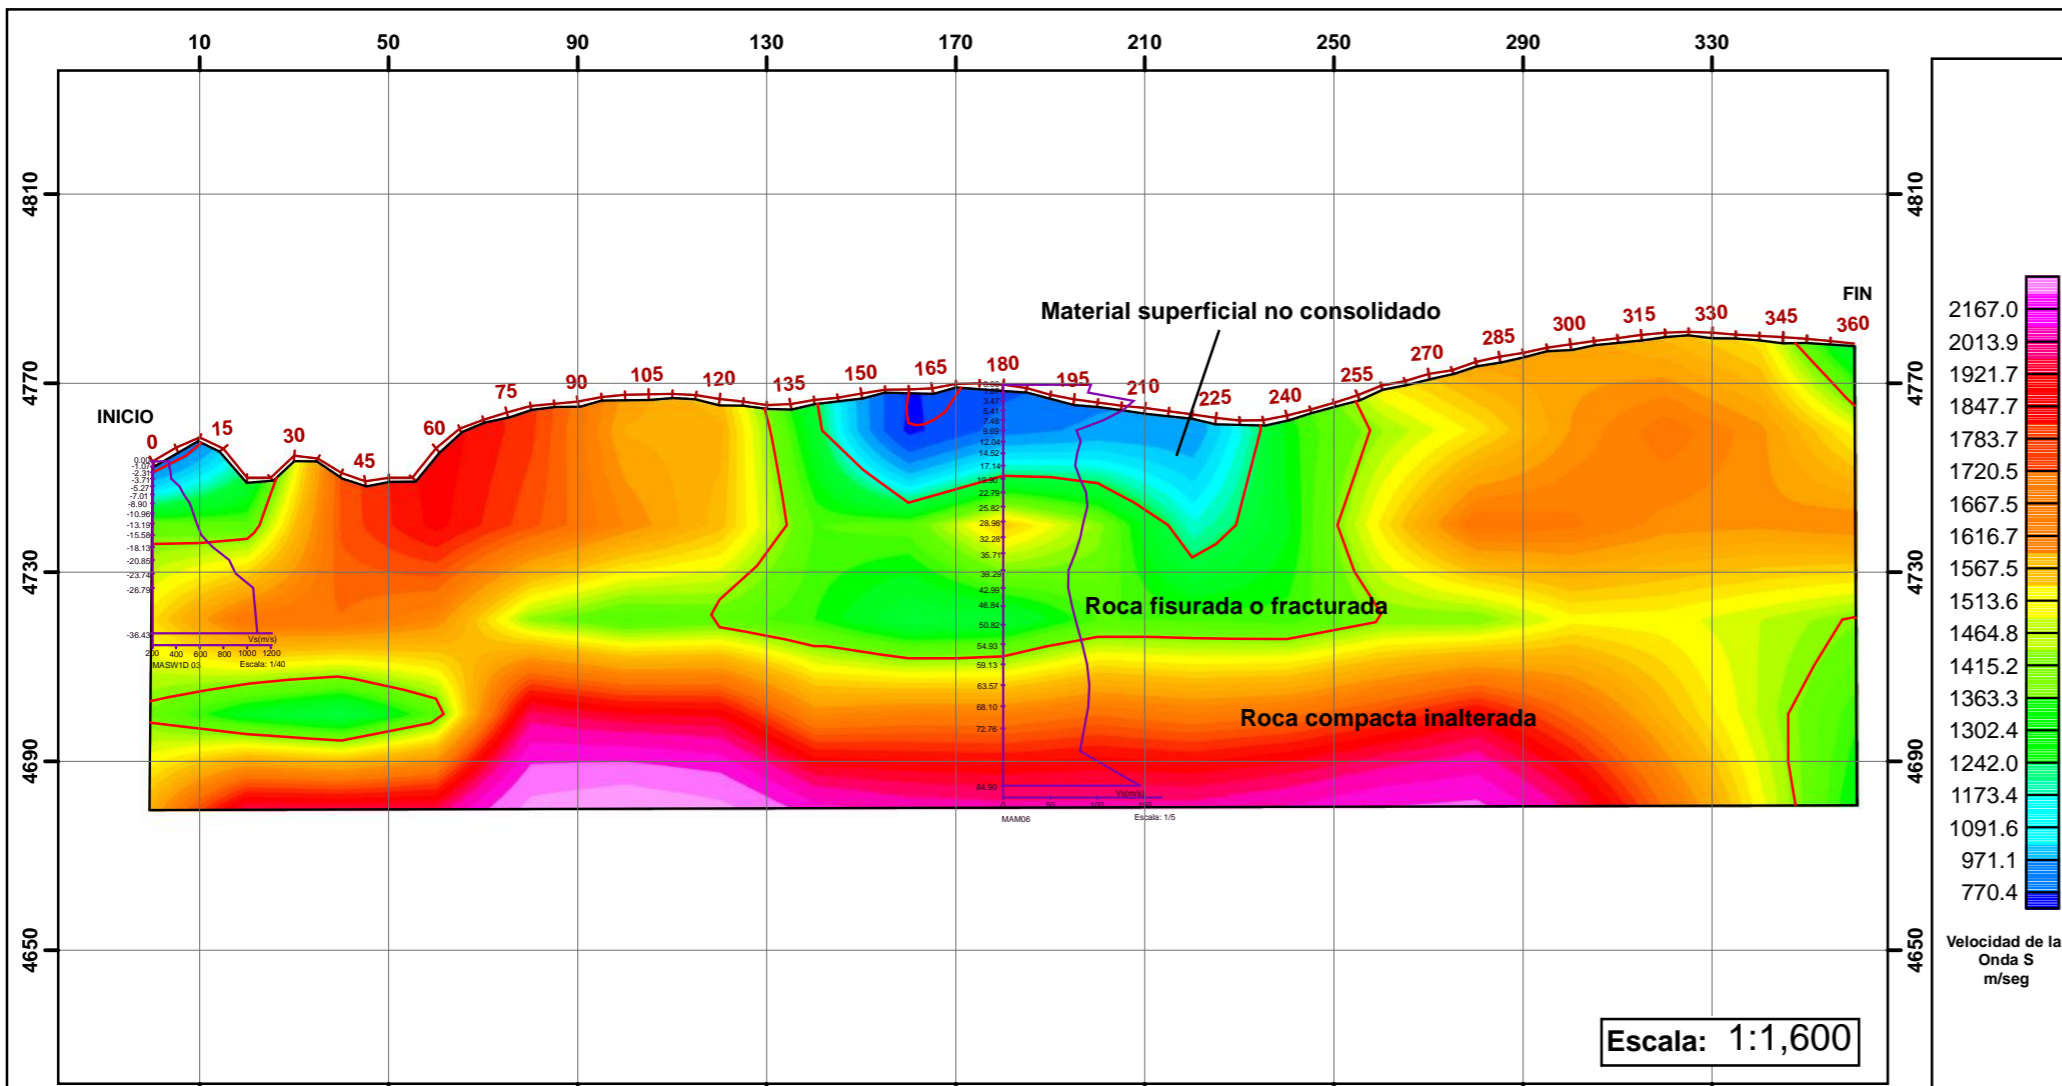
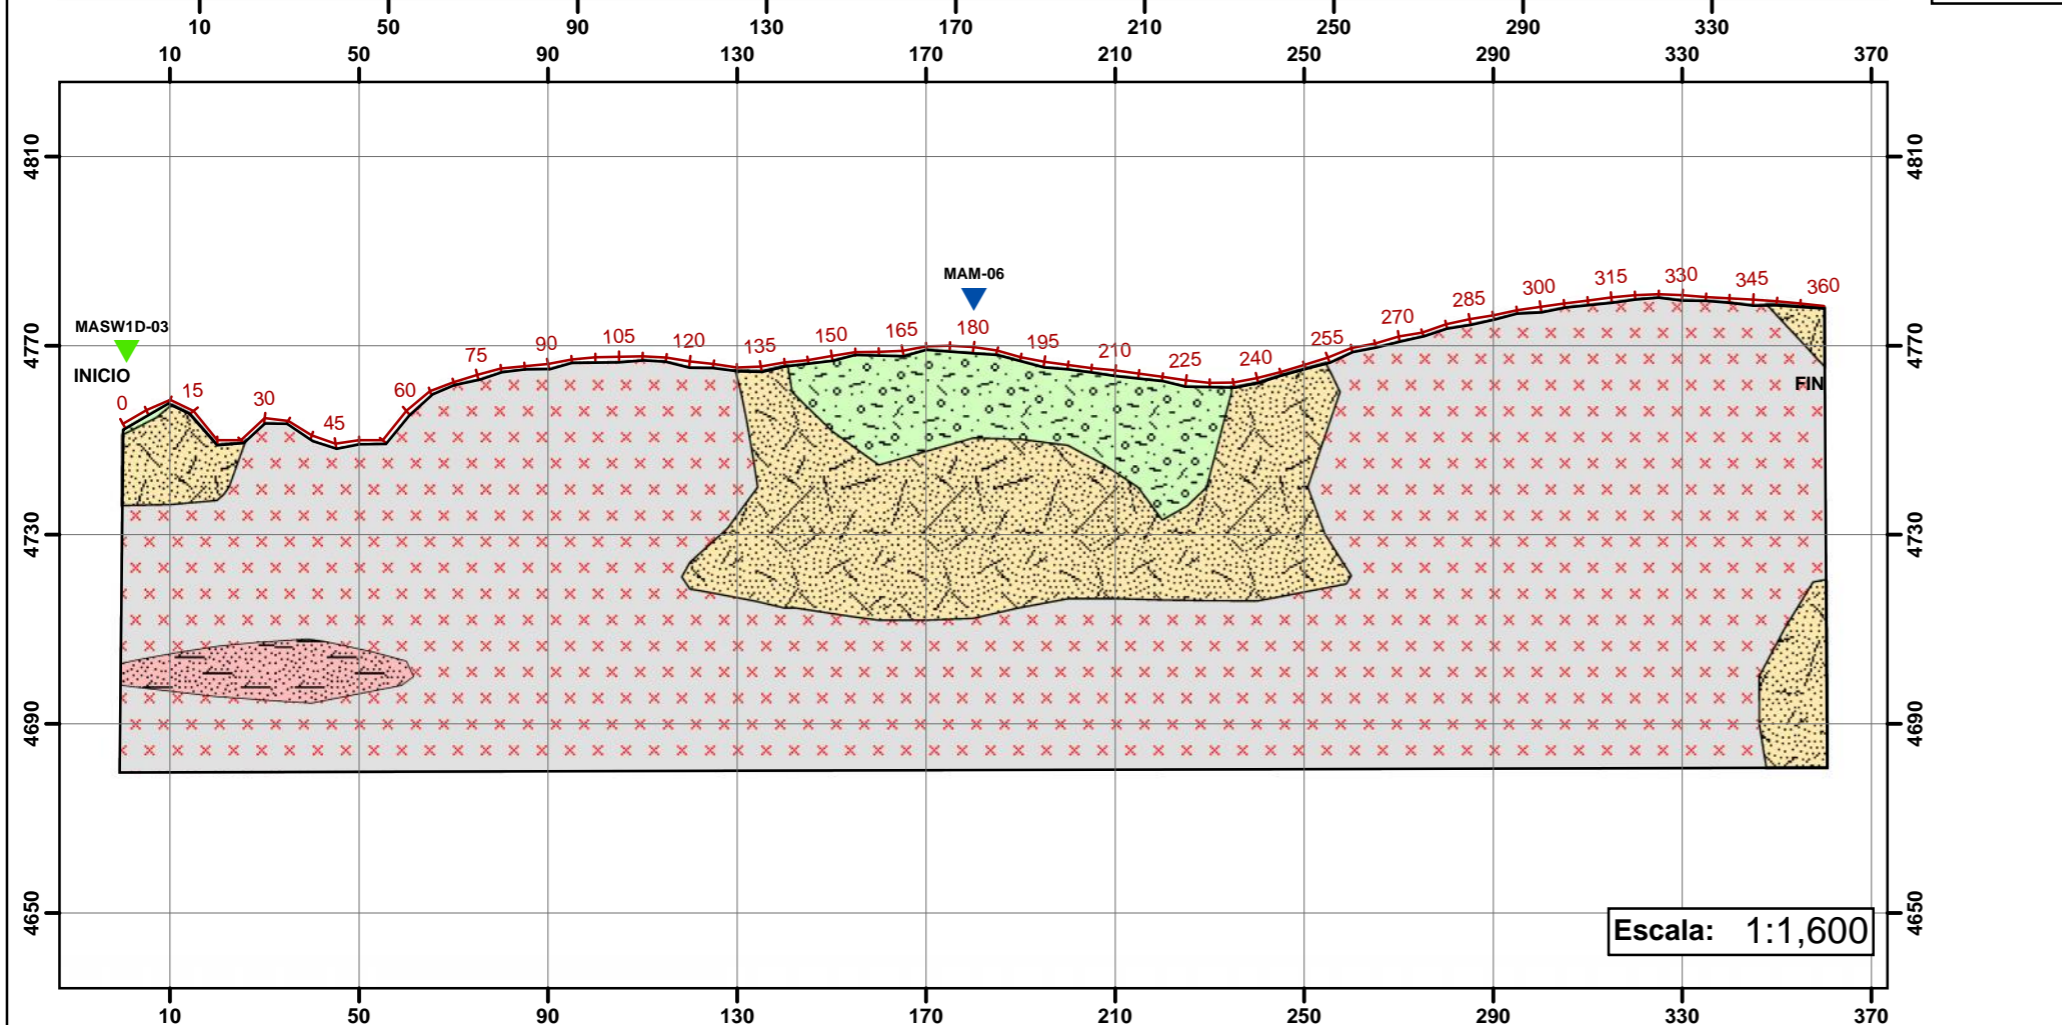
- Material superficial no consolidado
- Roca compacta inalterada
- Roca fisurada o fracturada
- Roca fracturada
- Punto de referencia del MAM-06
- Punto de referencia del MASW1D-03
