"ESTUDIO DE PREINVERSIÓN A NIVEL DE PERFIL REFORZADO DEL PROYECTO CARRETERA:  
HUAYCÁN - CIENEGUILLA - SANTIAGO DE TUNA - SAN ANDRÉS DE TUPICOCHA -  
SAN DAMIÁN YURACMAYO - YAULI PACHACHACA - EMP. PE - 22"

**TÍTULO:**  
**INTERPRETACIÓN GENERAL - MASW2D-14**

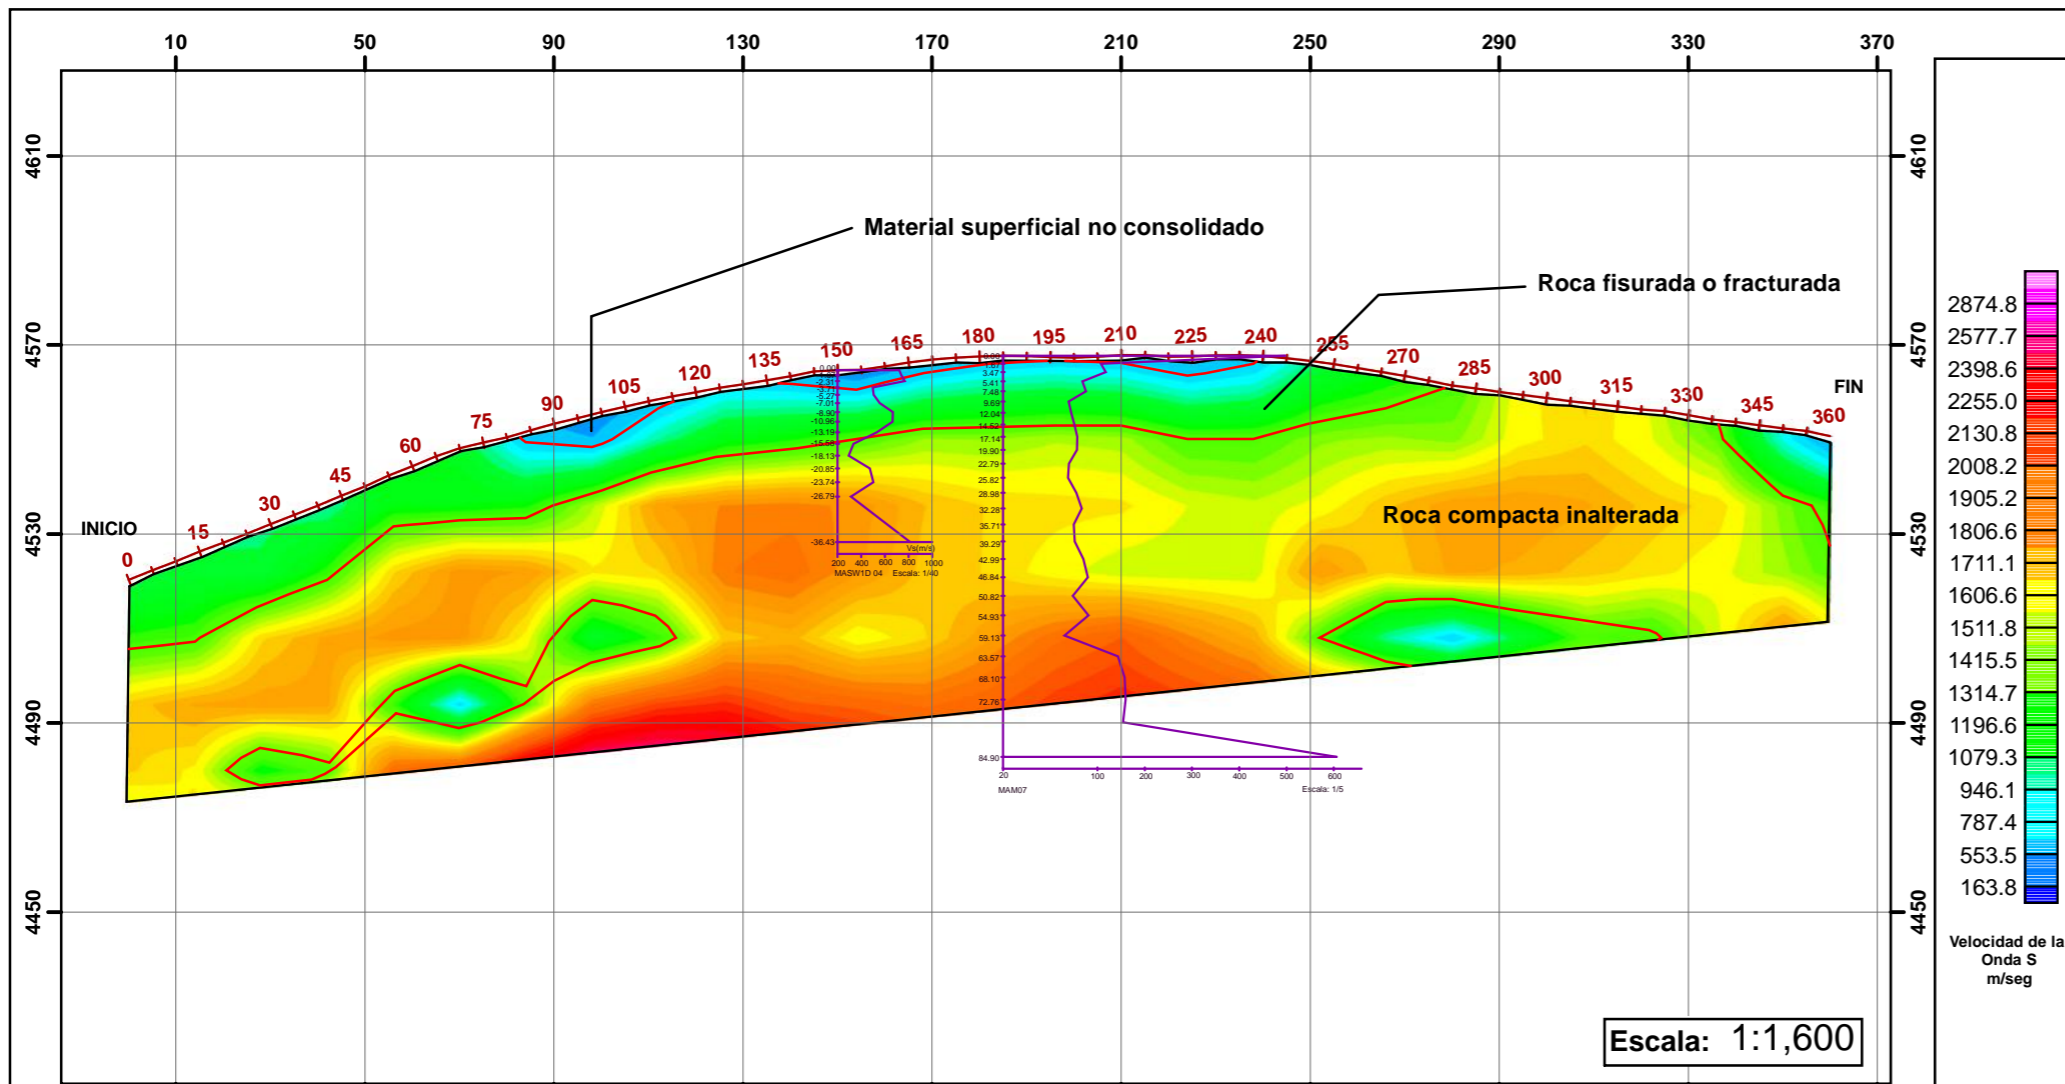
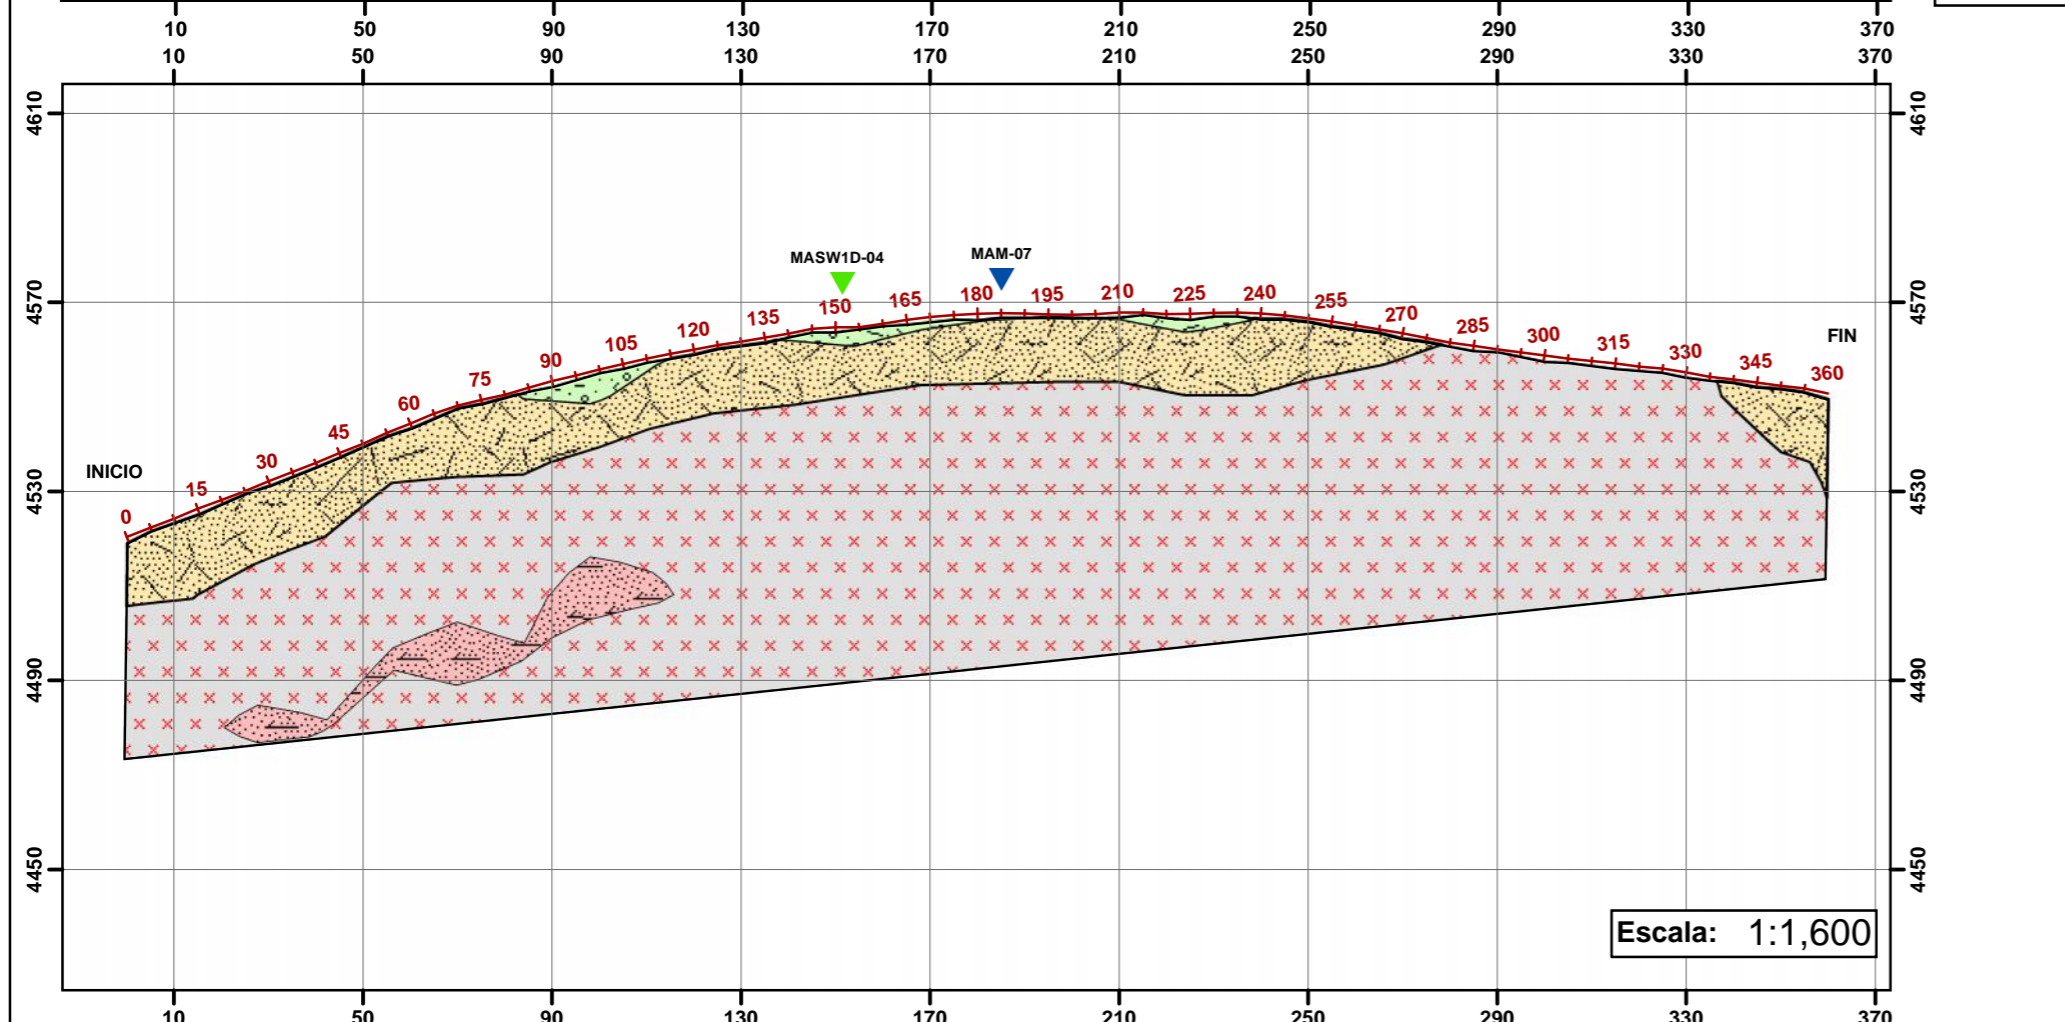
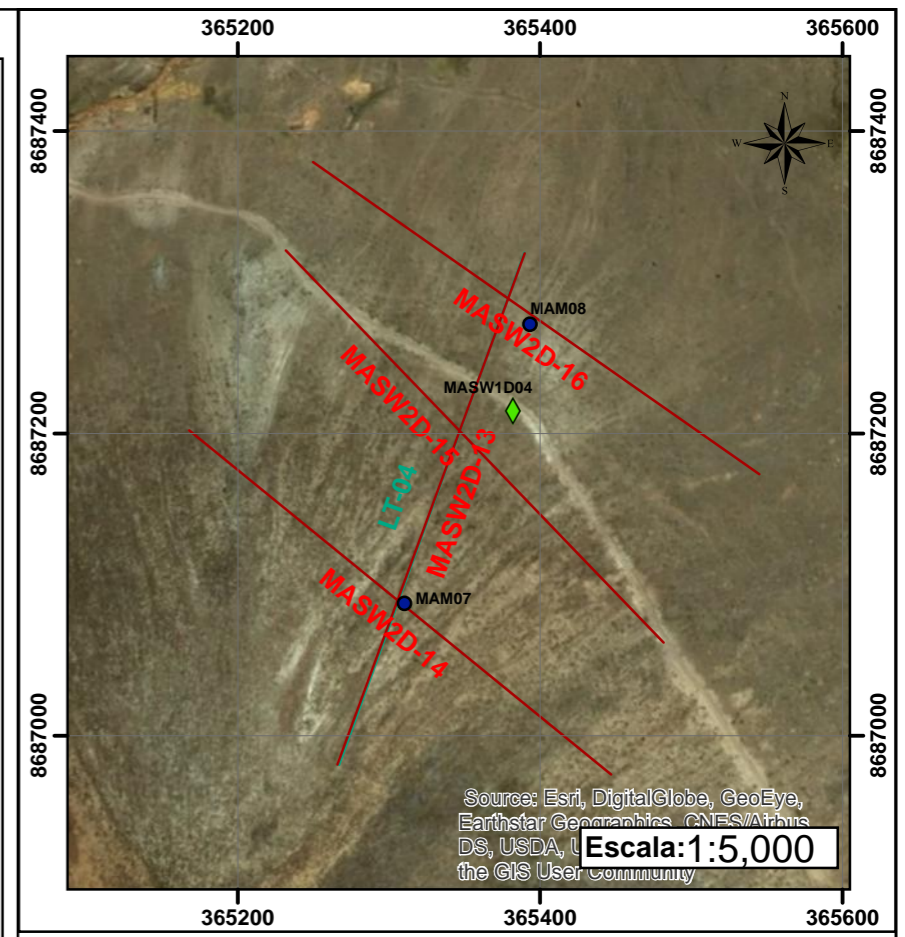
- Material superficial no consolidado
- Roca compacta inalterada
- Roca fisurada o fracturada
- Punto de referencia del MAM-07
- Punto de referencia del MASW1D-04
