MINISTERIO DE TRANSPORTES Y COMUNICACIONES

BITACORA ELECTRÓNICA DE OBRA

Confirma Bitacora: Si	Nro Informe: 93	Fecha Informe: 20-05-2021	Nombre De La Obra: Carretera Chuquicara-Puente Quiroz – Tauca-Cabana-Huandoval-Pallasca, Tramo: Tauca- Pallasca	Personal Encargado: NATALY SUSI CABALLON PAUCAR
---------------------------------	---------------------------	-------------------------------------	---	---

INFORME DIARIO N°93-2021-MNT. TAUCA-PALLASCA/NSCP

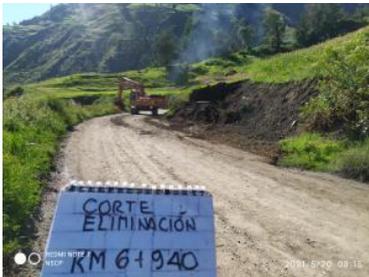
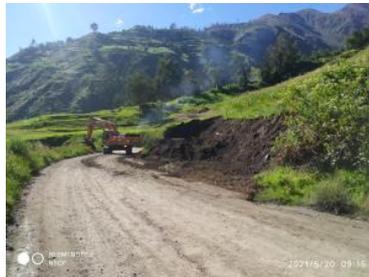
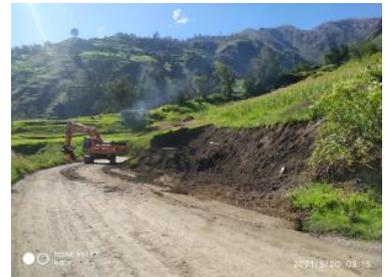
2

Actividades:
 CORTE Y ELIMINACIÓN EN EL KM 6+940.

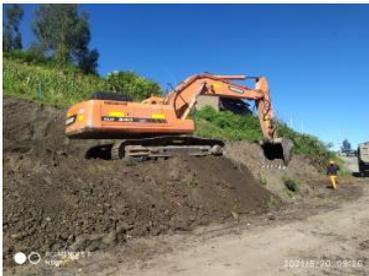
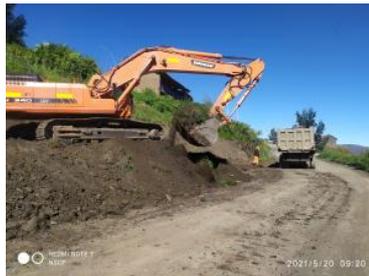
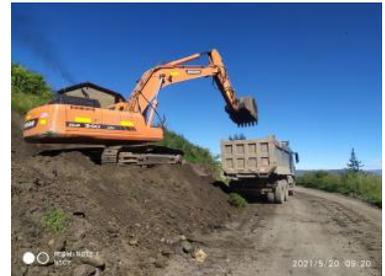
3

Actividades:
CORTE Y ELIMINACIÓN EN EL KM 4+650.

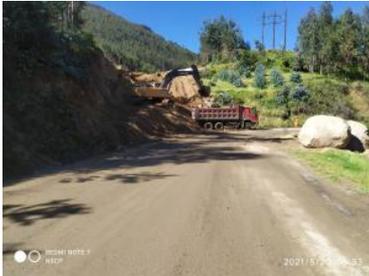
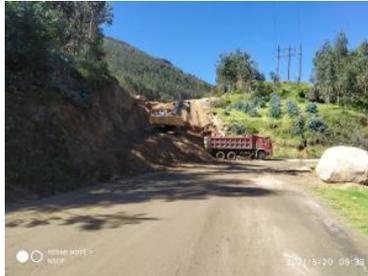
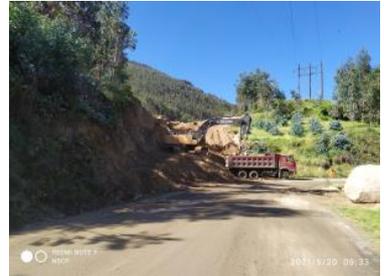
4

Actividades:
 CORTE Y ELIMINACIÓN KM 4+150

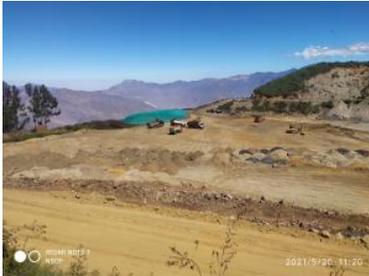
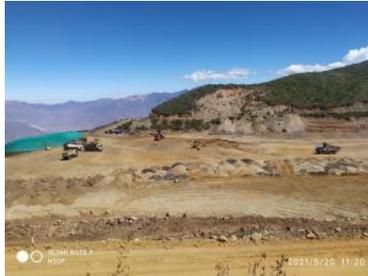
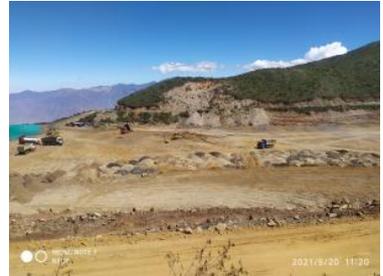
EXTENDIDO DE MATERIAL, CONFORMACIÓN DE PLATAFORMA EN DME1 HUACHASPINA APROBADA EN EL ADICIONAL N° 01) UBICADO A -6.7 KM DEL INICIO DEL TRAMO KM 0+000.

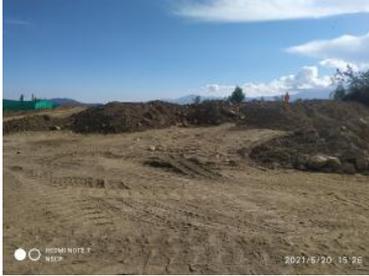
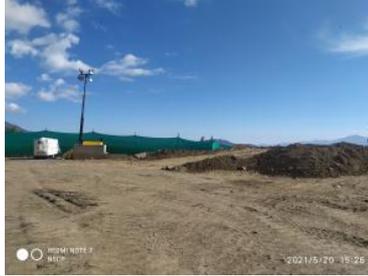
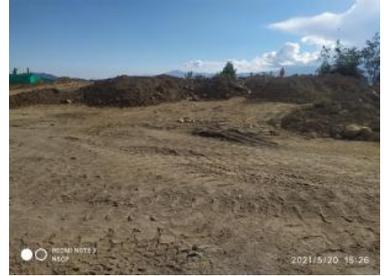
Actividades:
ÁREA CHANCADORA Y ZARANDEO UBICADO EN EL KM 20+300.
MATERIAL TRAÍDO DEL CORTE DEL KM 11+320

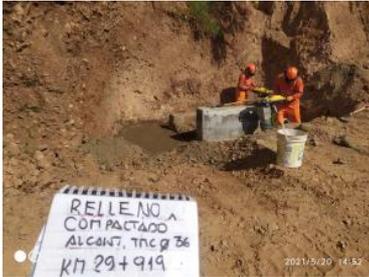
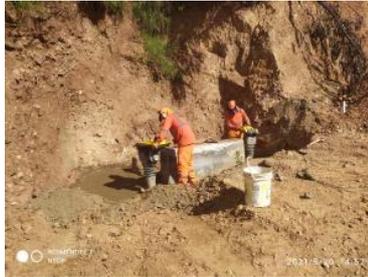
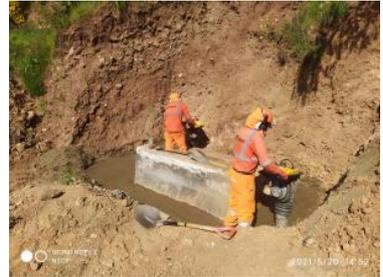
RELLENO Y COMPACTADO EN CAJA RECEPTORA DE ALCANTARILLA TMC \varnothing 36" UBICADO EN EL KM 29+919.
DENSIDAD DE CAMPO MÉTODO CONO DE ARENA.

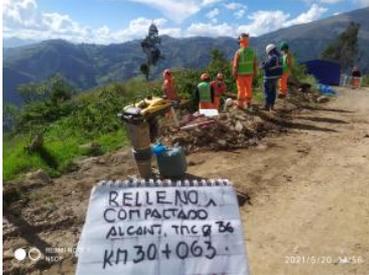
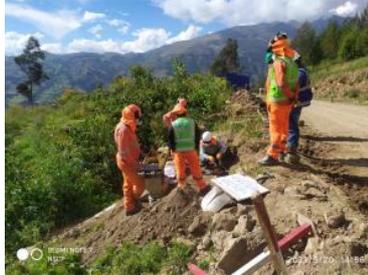
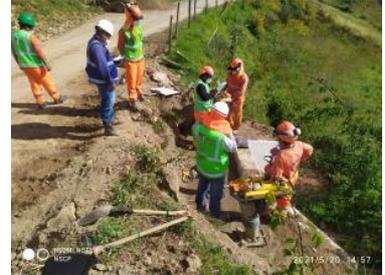
RELLENO Y COMPACTADO DE CABEZAL DE SALIDA DE ALCANTARILLA TMC Ø 36" UBICADO EN EL KM 30+063.
