BITACORA ELECTRÓNICA DE OBRA

Confirma Bitacora: Si	Nro Informe: 89	Fecha Informe: 10-05-2019	Nombre De La Obra: Carretera Juanjui-Tocache, tramo Pizana - La Polvora - Pizarron - Perlamayo - Campanilla	Personal Encargado: BORIS WALTER AYLLÓN CARCELÉN
---------------------------------	---------------------------	-------------------------------------	---	--

PANEL FOTOGRAFICO

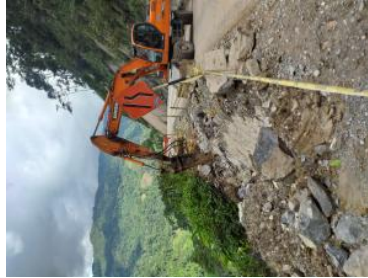
Foto2:

En la progresiva Km.44+890 se esta realizando la excavación en roca donde se ubicaran los muros adicionales.
