BITACORA ELECTRÓNICA DE OBRA

Confirma Bitacora: Si	Nro Informe: 89	Fecha Informe: 10-05-2019	Nombre De La Obra: Carretera Juanjui-Tocache, tramo Pizana - La Polvora - Pizarron - Perlamayo - Campanilla	Personal Encargado: BORIS WALTER AYLLÓN CARCELÉN
---------------------------------	---------------------------	-------------------------------------	---	--

Visita de seguimiento en campo de las actividades del contrato principal y de los adicionales aprobados como :mejoramientos de suelos, construcción de muros, construcción de cabezales de alcantarillas, excavaciones, rellenos, conformación de la superficie, subdrenajes, construcción de sub.bases y bases, imprimación asfáltica , transporte de material granular. Se realizó visita de verificación y conformidad de metrados.

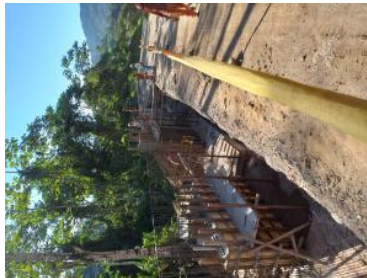
CDescripcion_____:
En las progresivas Km. 67+098 a la 67+134 se ha realizado el vaciado de las bases de muros ciclopeos
