BITACORA ELECTRÓNICA DE OBRA

REGISTRO DE LA BITACORA Y FOTO DEL CUADERNO DE OBRA

| Confirma Bitacora: Si | Nro Informe: 106 | Fecha Informe: 31-05-2019 | Nombre De La Obra: Carretera Juanjui-Tocache, tramo Pizana - La Polvora - Pizarron - Perlamayo - Campanilla | Personal Encargado: BORIS WALTER AYLLÓN CARCELÉN |

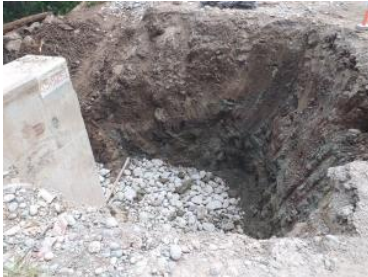
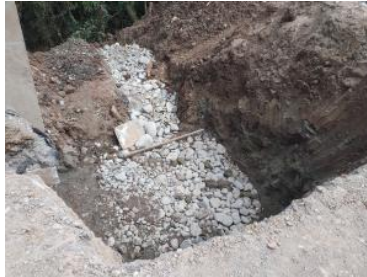
CDescripcion_____:
 En la progresiva KM. 63+925 se verifica la excavación realizada.

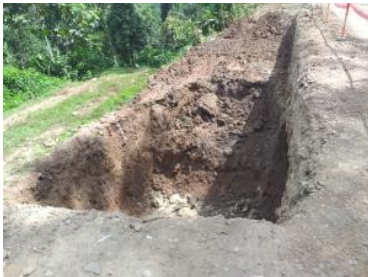
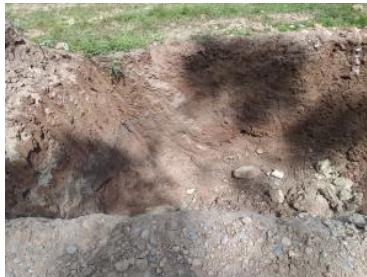
CDescripcion_____:
 En la progresiva Km. 63+956.09 se verifica la excavación realizada.

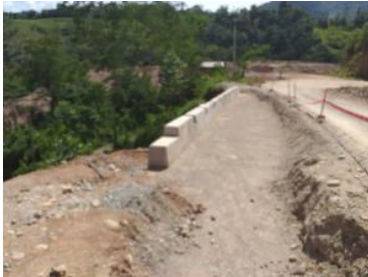
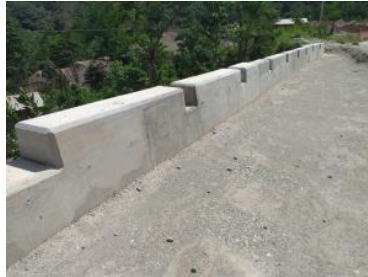
Entre la progresiva Km. 67+560 a 67+579.52 Se verifica la construcción de muros

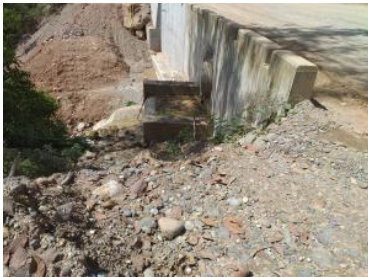
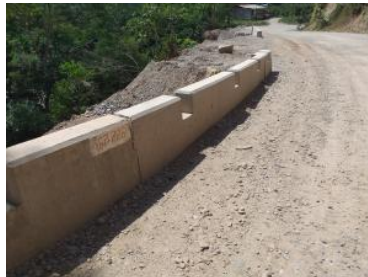
Desde la progresiva Km 67+726 a la 67+737.45 se verifica la construcción de muros
