## BITACORA ELECTRÓNICA DE OBRA

### REGISTRO DE LA BITACORA Y FOTO DEL CUADERNO DE OBRA

<b>Confirma Bitacora:</b> Si	<b>Nro Informe:</b> 106	<b>Fecha Informe:</b> 31-05-2019	<b>Nombre De La Obra:</b> Carretera Juanjui-Tocache, tramo Pizana - La Polvora - Pizarron - Perlamayo - Campanilla	<b>Personal Encargado:</b> BORIS WALTER AYLLÓN CARCELÉN
---------------------------------	----------------------------	-------------------------------------	--	---

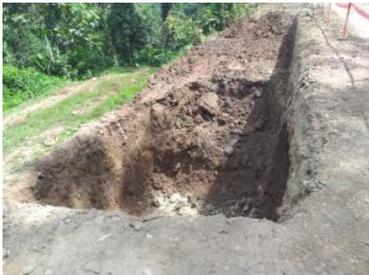
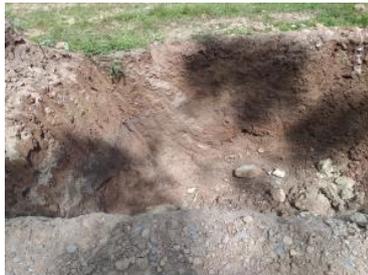
**CDescripcion\_\_\_\_\_:**  
 En la progresiva Km. 63+956.09 se verifica la excavación realizada.

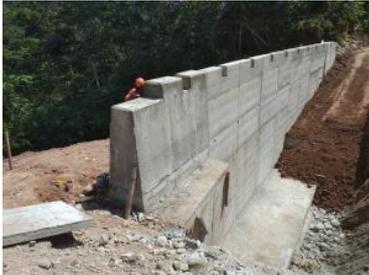
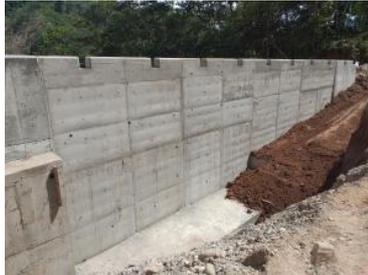
**CDescripcion\_\_\_\_\_:**  
 En las progresivas Km. 66+437.93 a 66+439, 89 y Km. 66+459,44 a 66+462.38 se verifica la construcción de dos muros de concreto ciclópeo y un muro central de concreto armado entre la progresiva 66+439,89 a 66+459,44

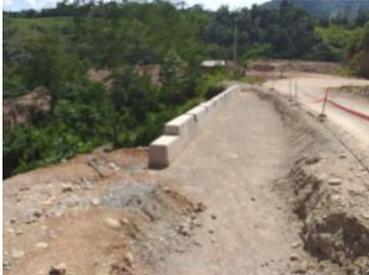
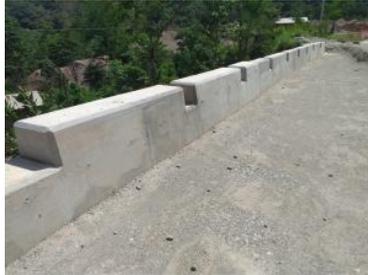
**CDescripcion\_\_\_\_\_:**  
 Entre la progresiva Km. 67+560 a 67+579.52 Se verifica la construcción de muros

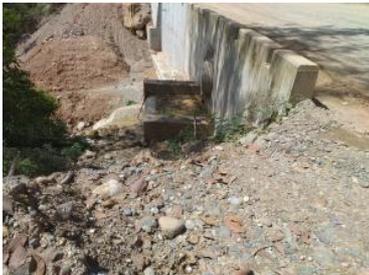
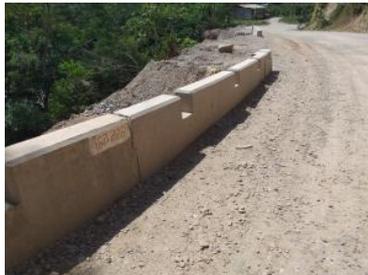
**CDescripcion\_\_\_\_\_:**  
 Desde la progresiva Km 67+726 a la 67+737.45 se verifica la construcción de muros

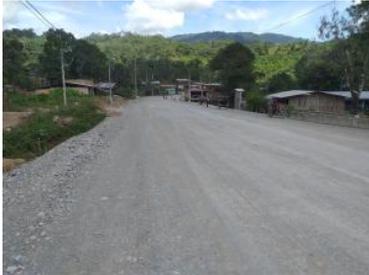
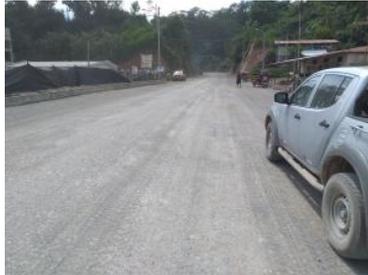
**CDescripcion\_\_\_\_\_:**  
 Entre las progresivas Km. 67+981 a 68+480 se verifica la realización de los trabajos de mejoramiento de suelos.
