## BITACORA ELECTRÓNICA DE OBRA

### REGISTRO DE LA BITACORA Y FOTO DEL CUADERNO DE OBRA

<b>Confirma Bitacora:</b> Si	<b>Nro Informe:</b> 106	<b>Fecha Informe:</b> 31-05-2019	<b>Nombre De La Obra:</b> Carretera Juanjui-Tocache, tramo Pizana - La Polvora - Pizarron - Perlamayo - Campanilla	<b>Personal Encargado:</b> BORIS WALTER AYLLÓN CARCELÉN
---------------------------------	----------------------------	-------------------------------------	--	---

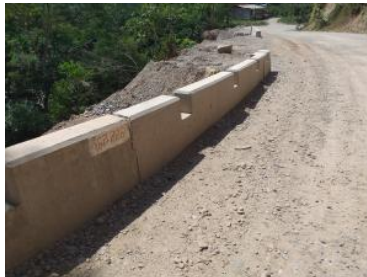
**CDescripcion\_\_\_\_\_:**  
 Desde la progresiva Km 67+726 a la 67+737.45 se verifica la construcción de muros
